PROCES-VERBAL DESCRIPTIF

REQUERANTE : BANQUE POPULAIRE MEDITERRANEE

DATE : 15 SEPTEMBRE 2021

Dans un ensemble immobilier en copropriété dénommé « LE MISTRALIN » situé à LA SEYNE-SUR-MER (83500), 8 Rue Boisselin, figurant au cadastre sous les références suivantes : « Section AO, n°1195, Lieudit 2 Rue Boisselin » pour une contenance de 00 ha 01 a 84 ca,

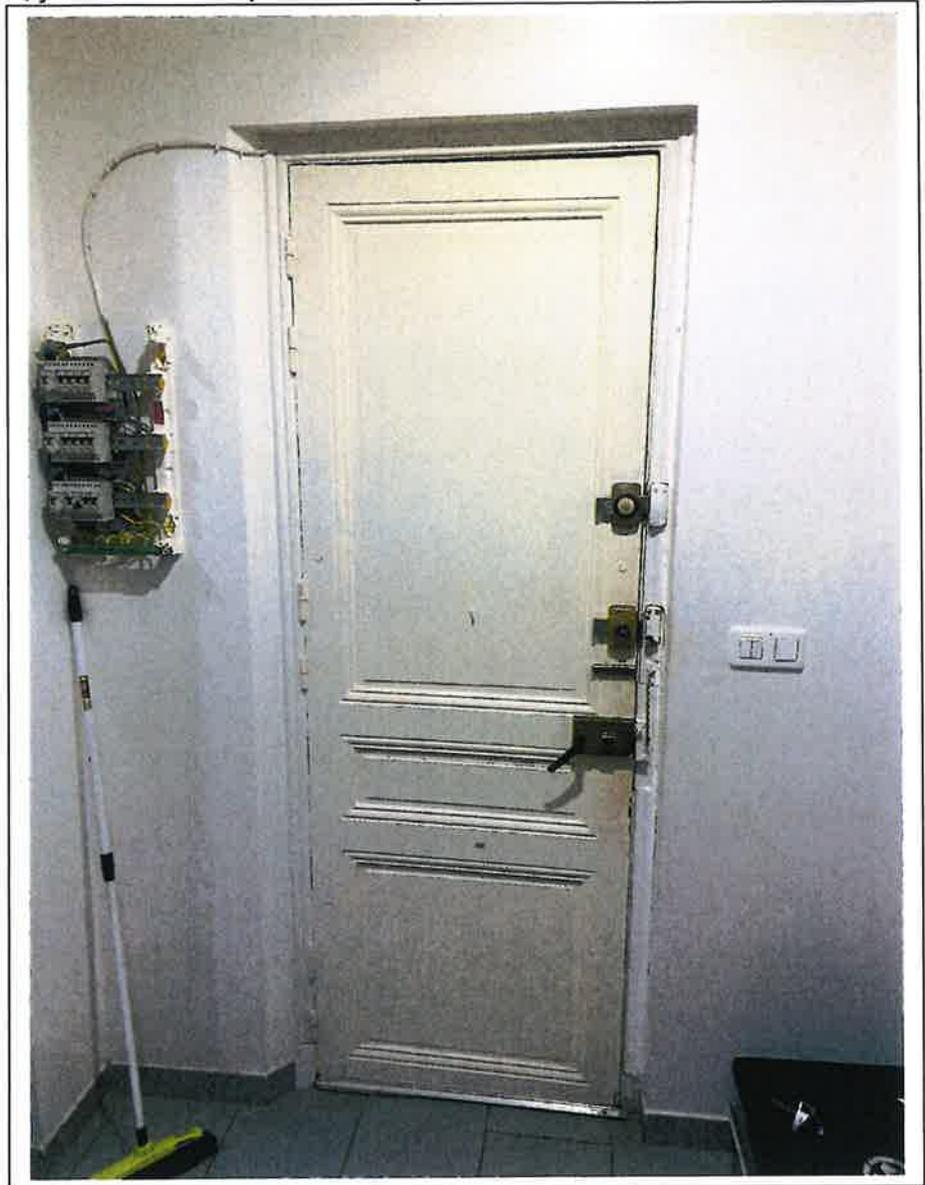
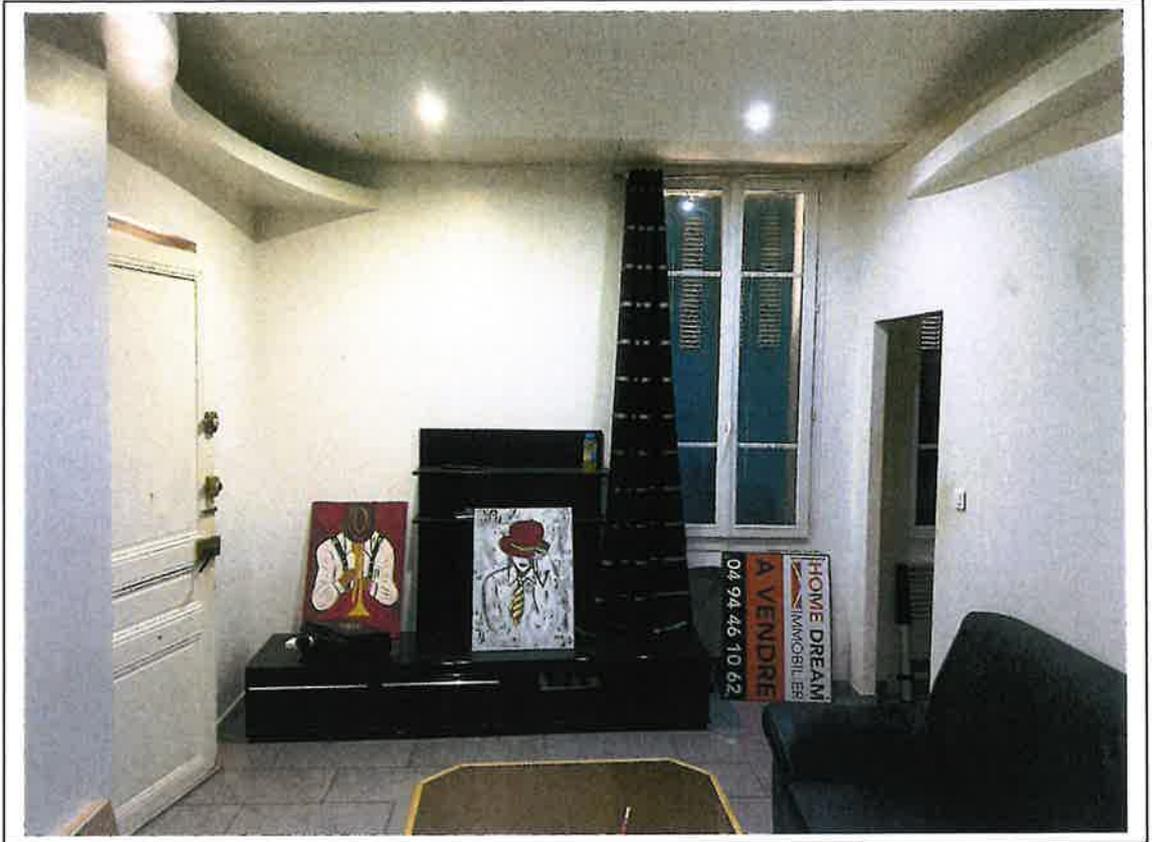
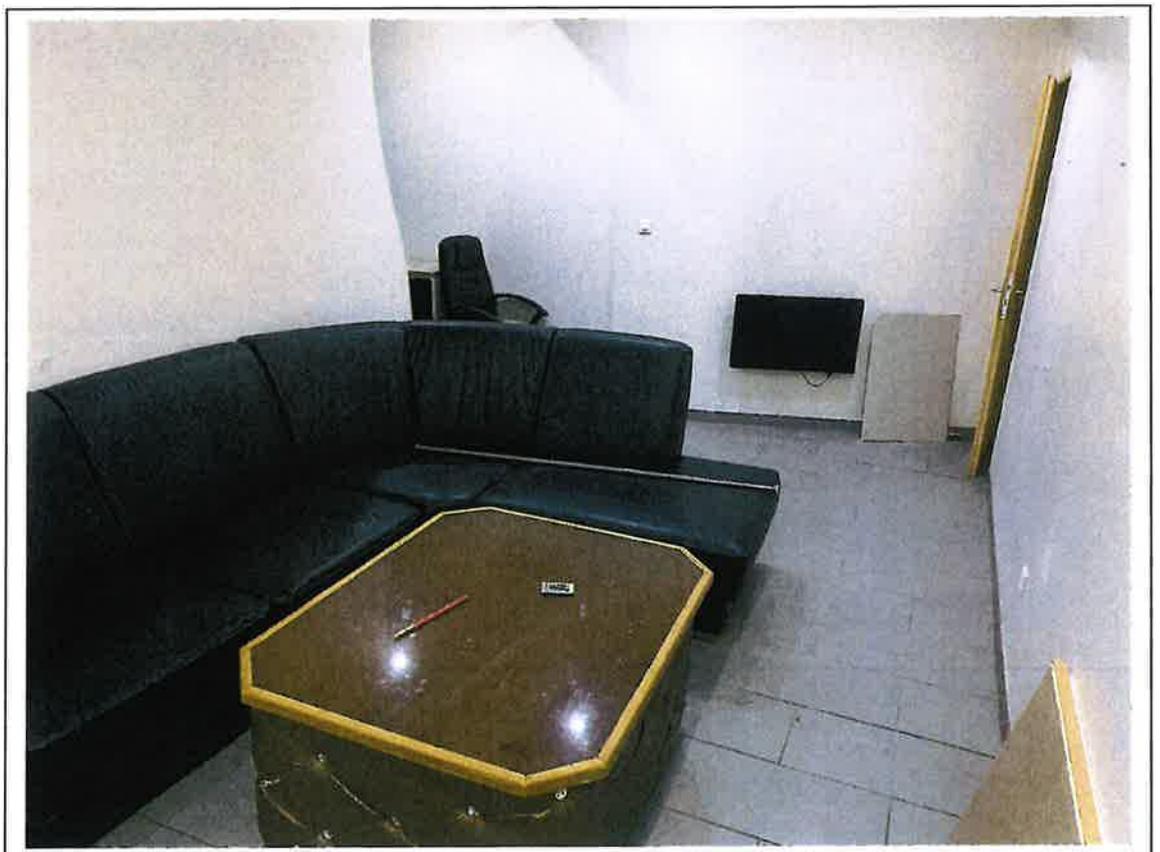
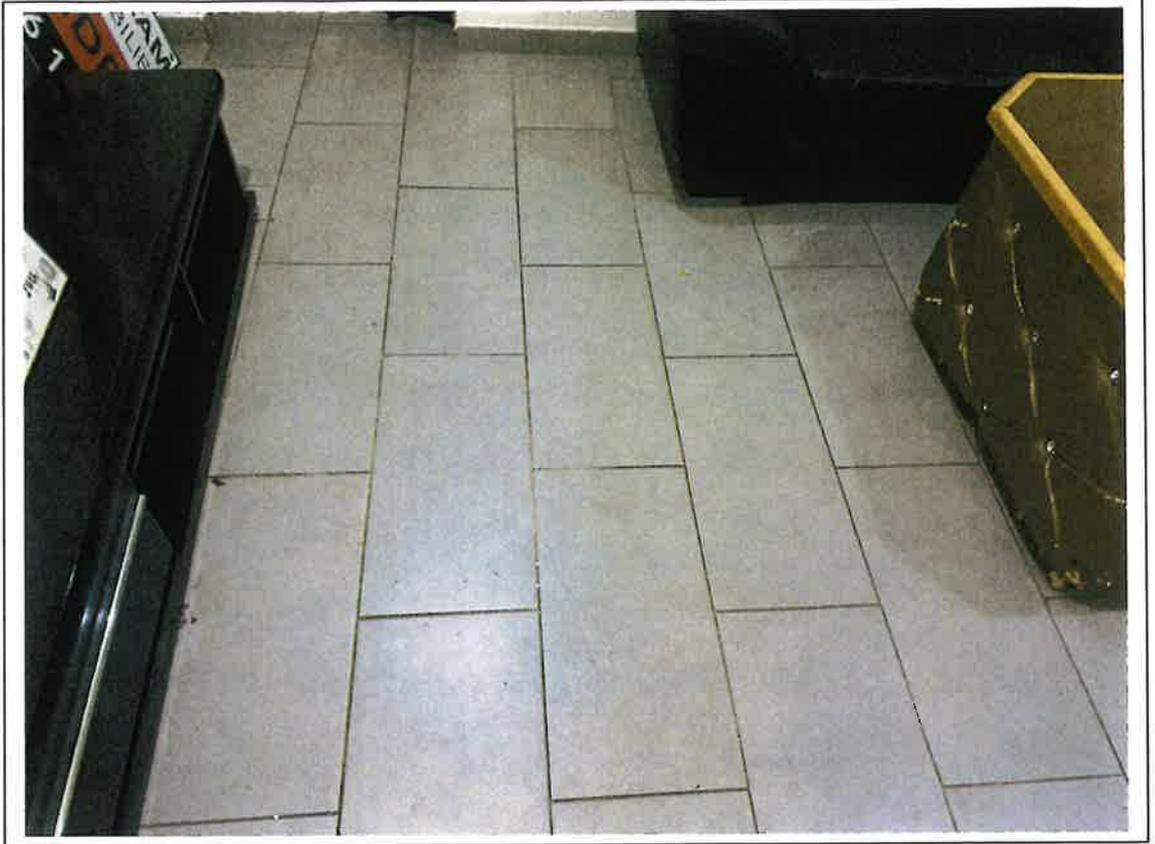
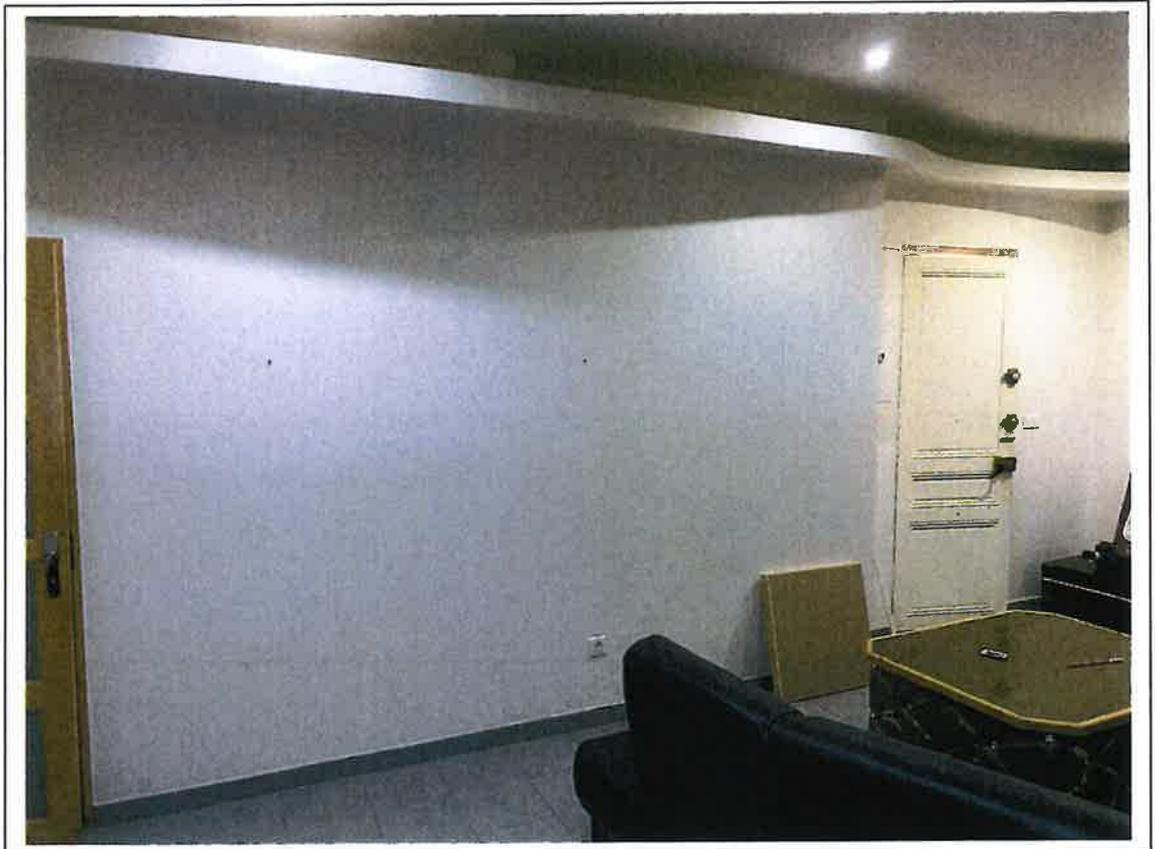
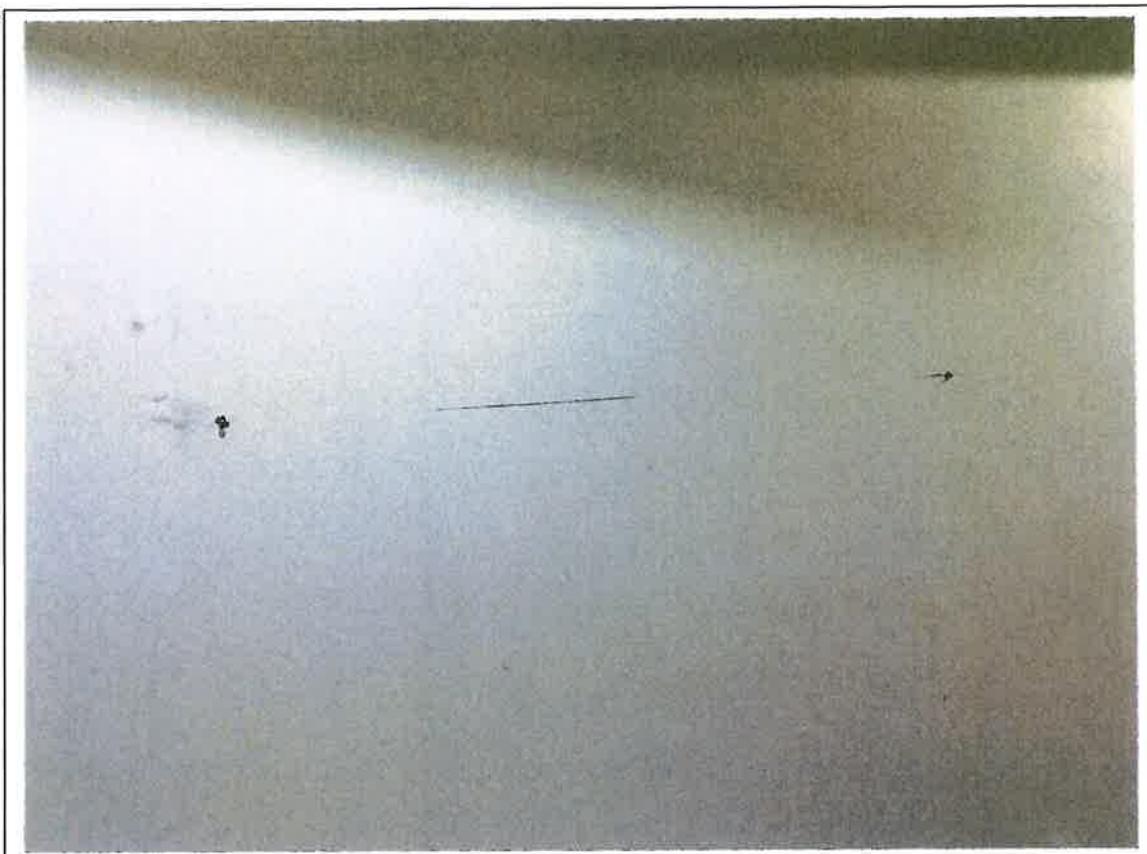
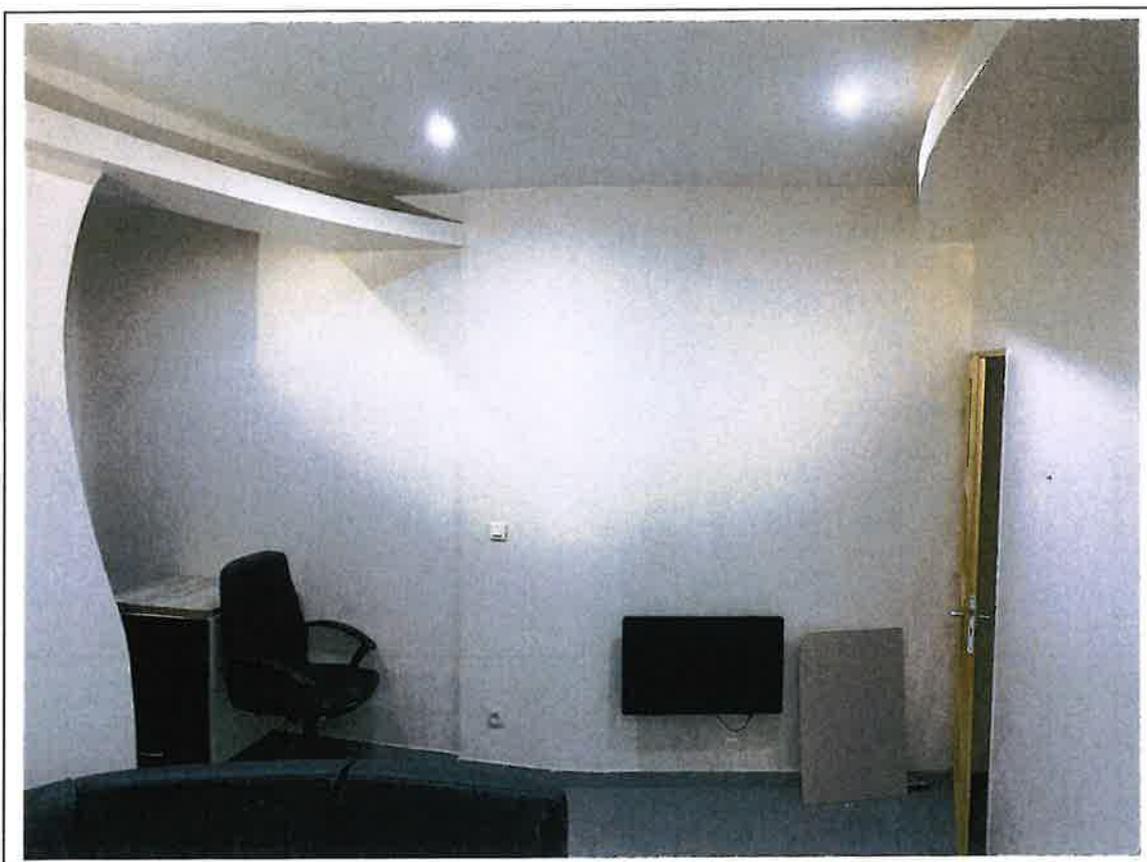
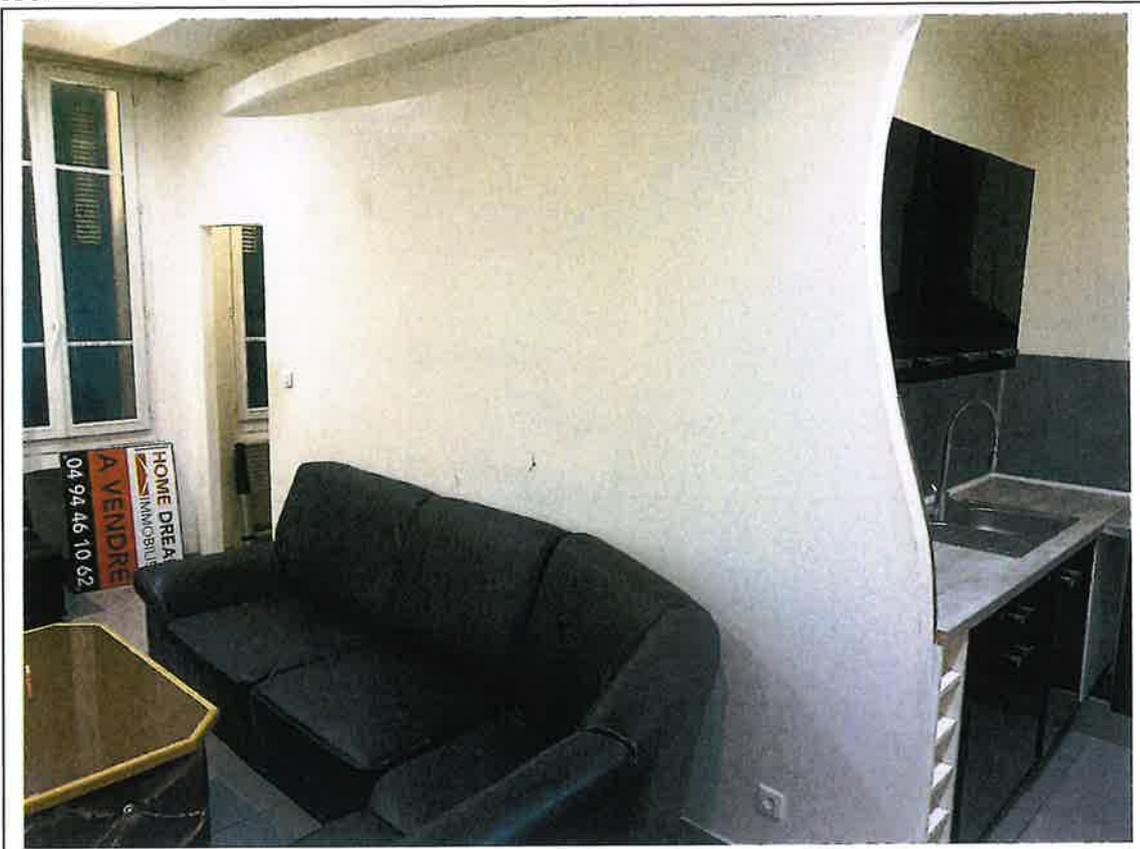
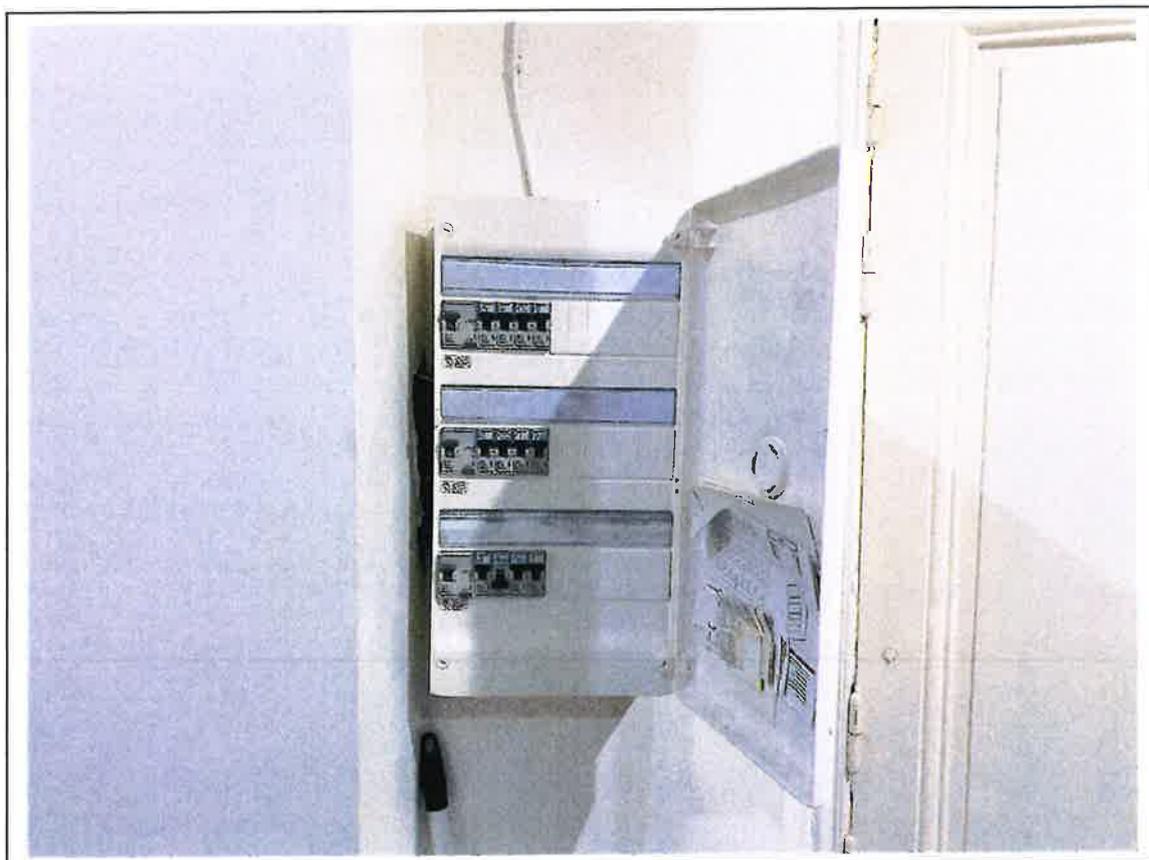
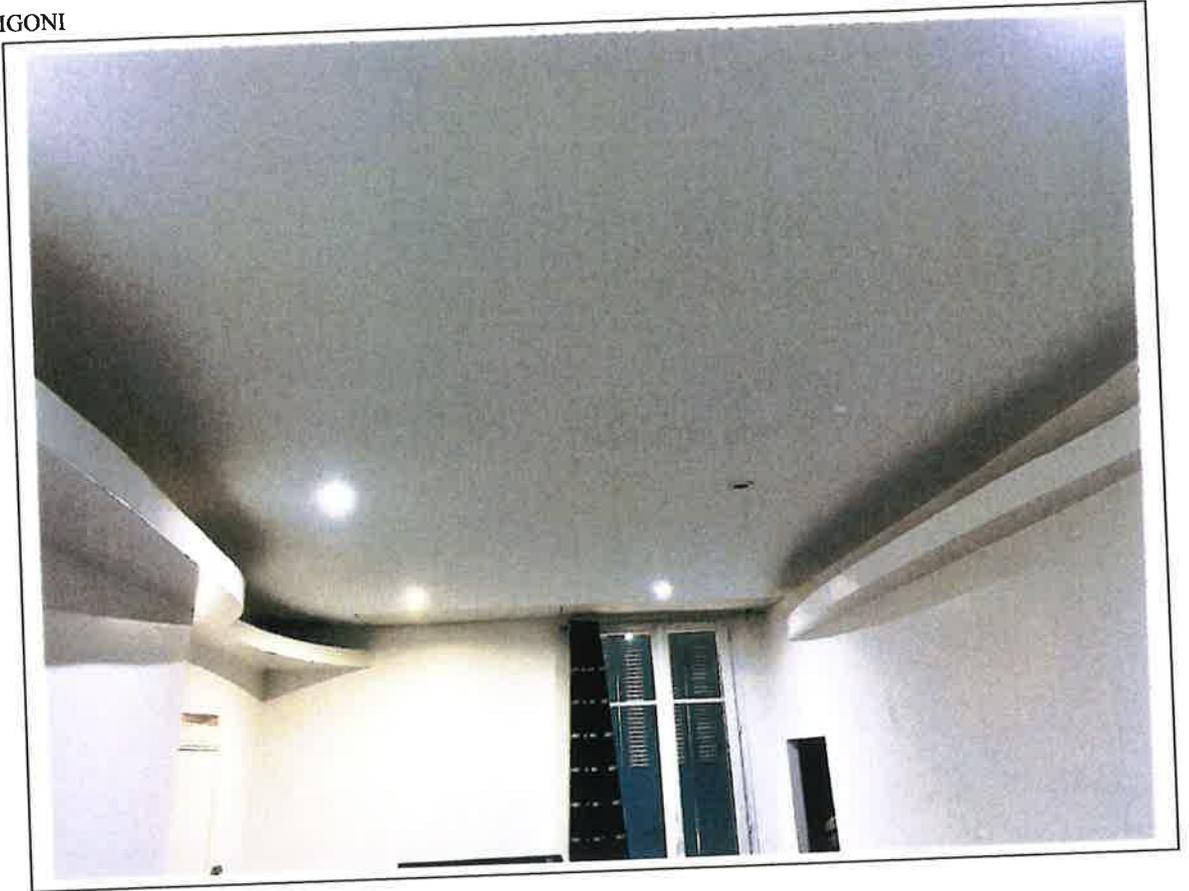
Pièce principale - Cuisine ouverte

On y accède depuis les parties communes côté Ouest par une porte en bois avec serrure et deux verrous en partie supérieure, l'ensemble est en mauvais état.

Les murs et le plafond sont peints de couleur blanche. Les murs Est et Ouest comporte des reprises à l'enduit et quelques trous de cheville, l'enduit craquèle en deux secteurs côté Ouest.

La pièce est agrémentée au plafond de six spots encastrés dont l'un est hors d'état de fonctionnement.

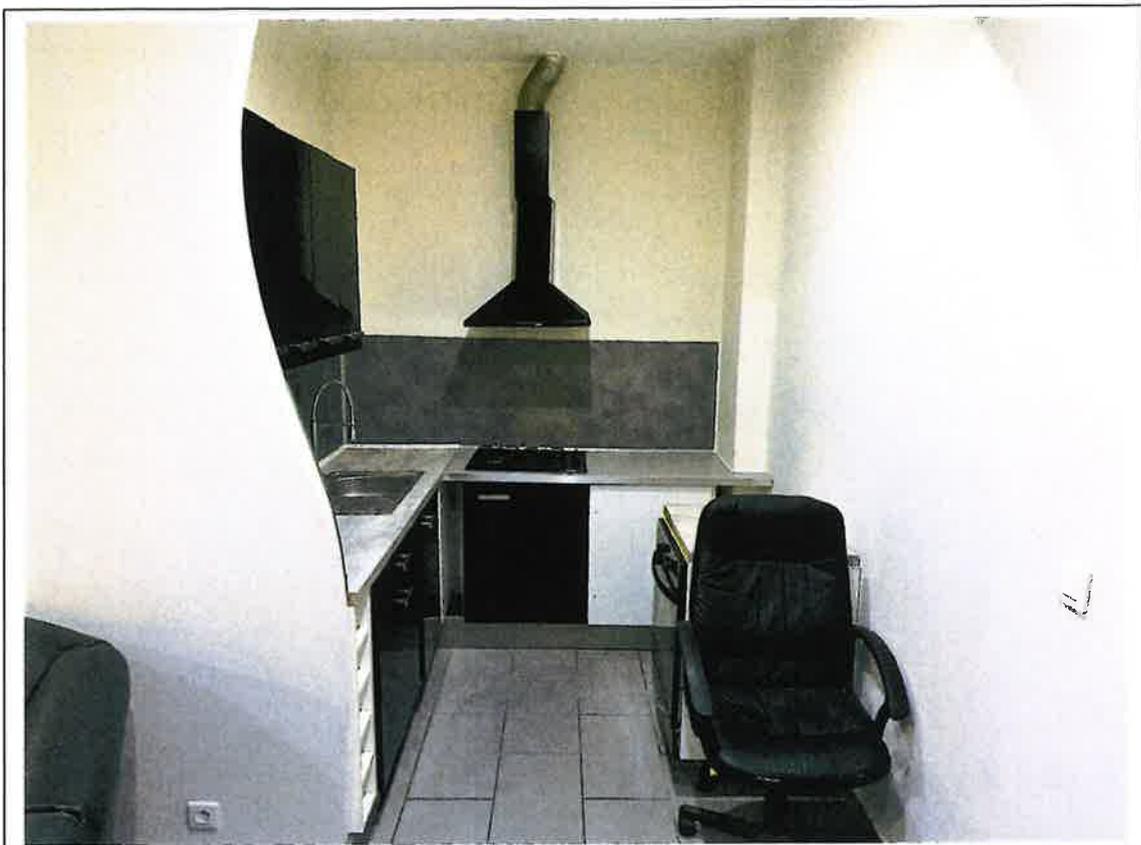
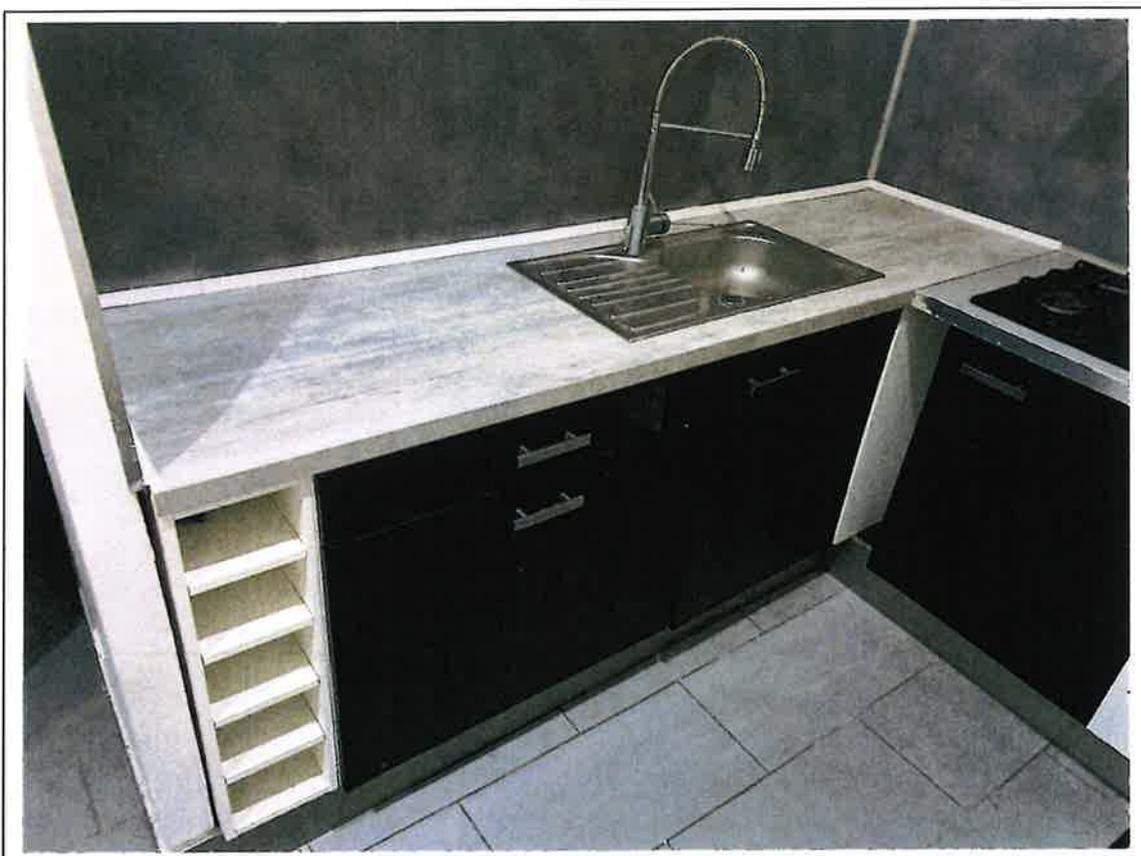
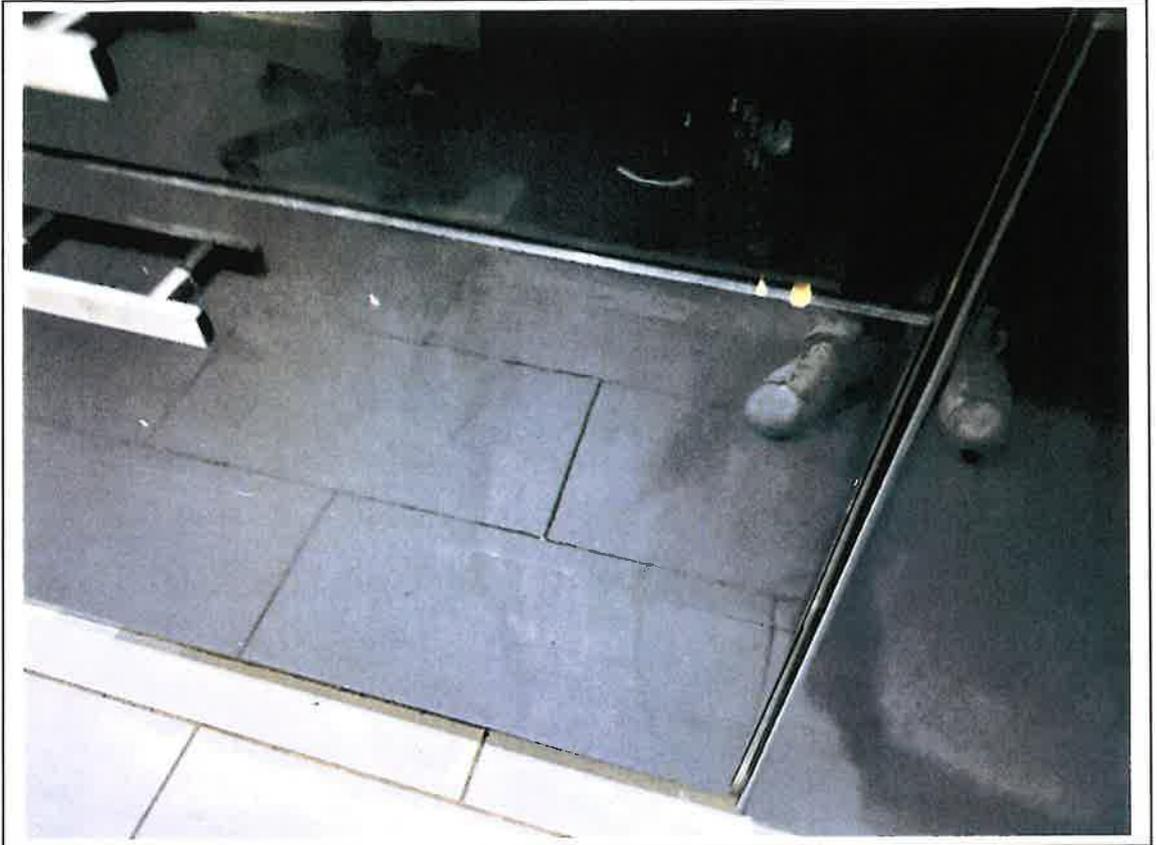
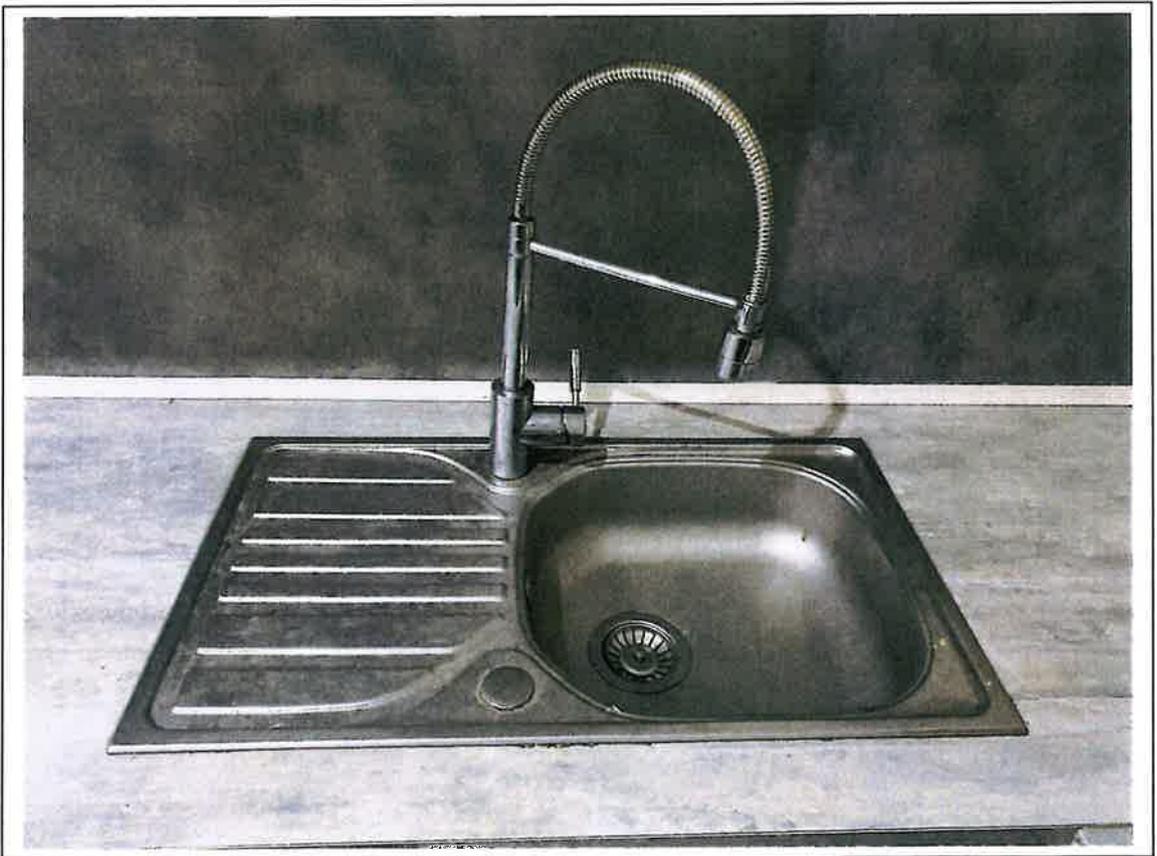
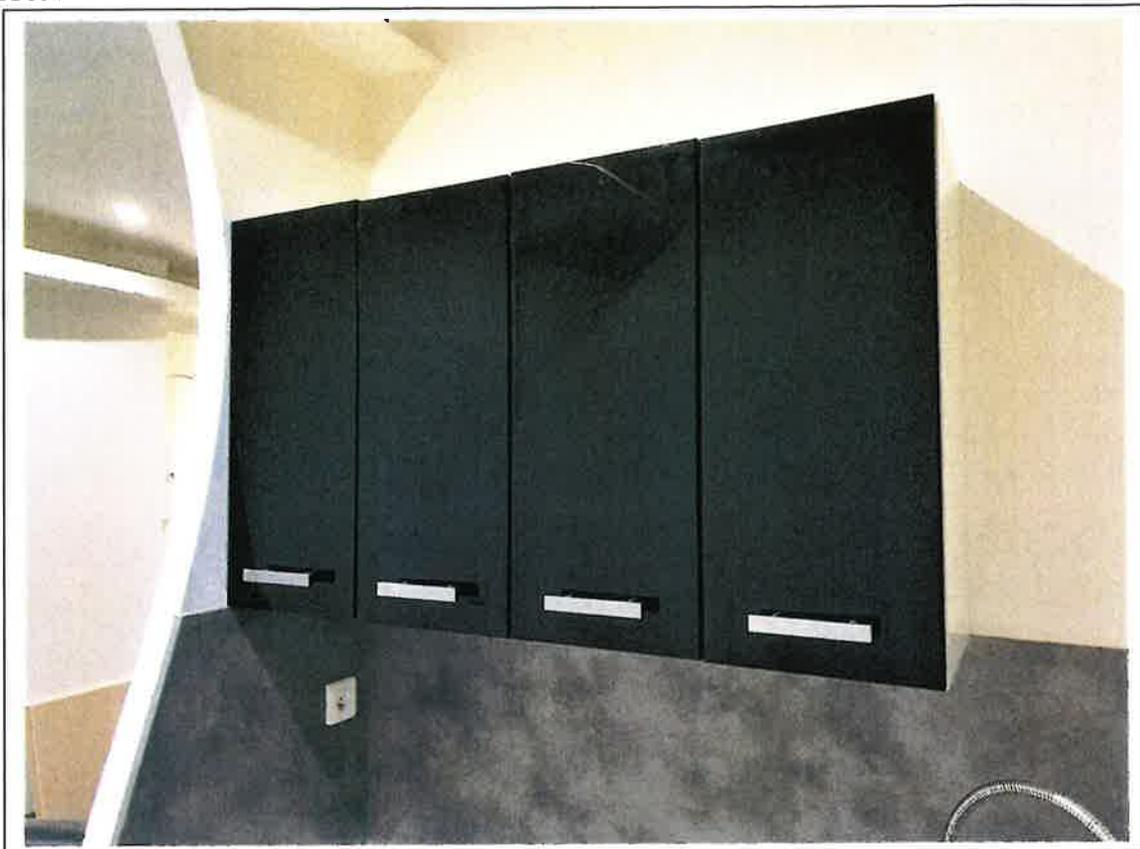
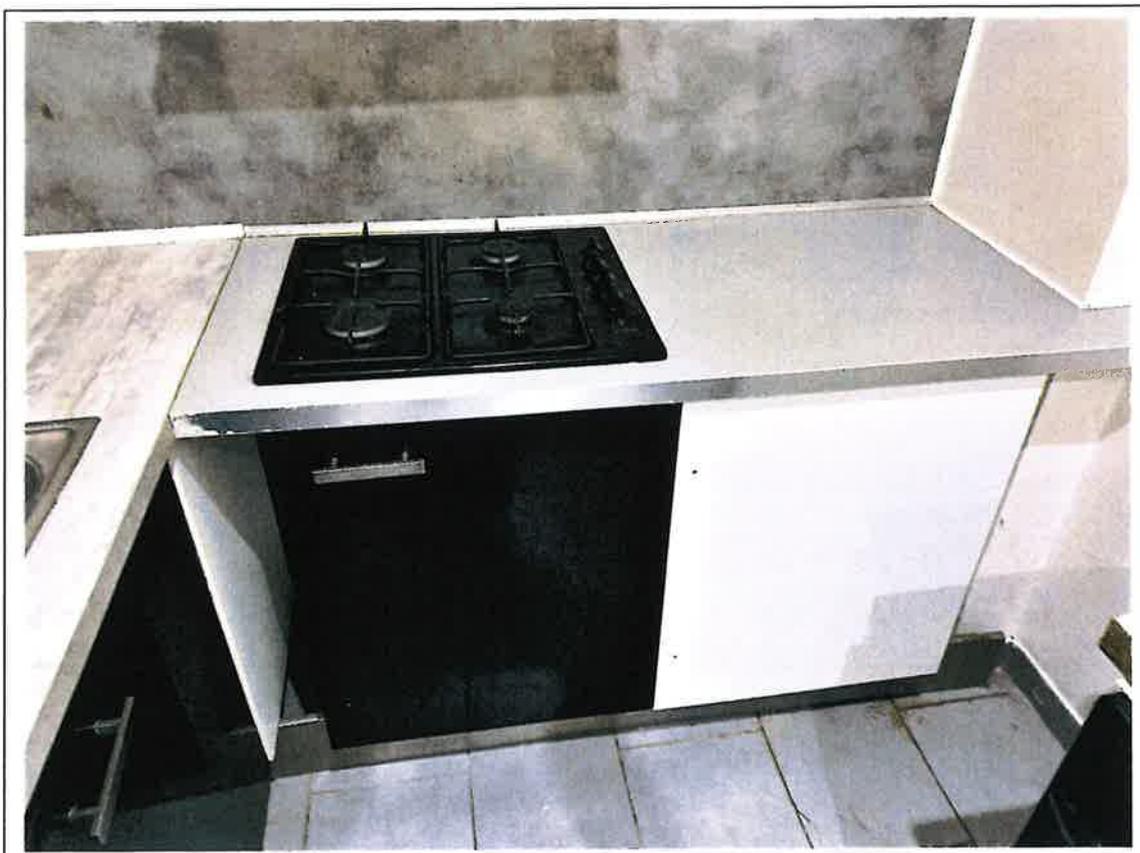
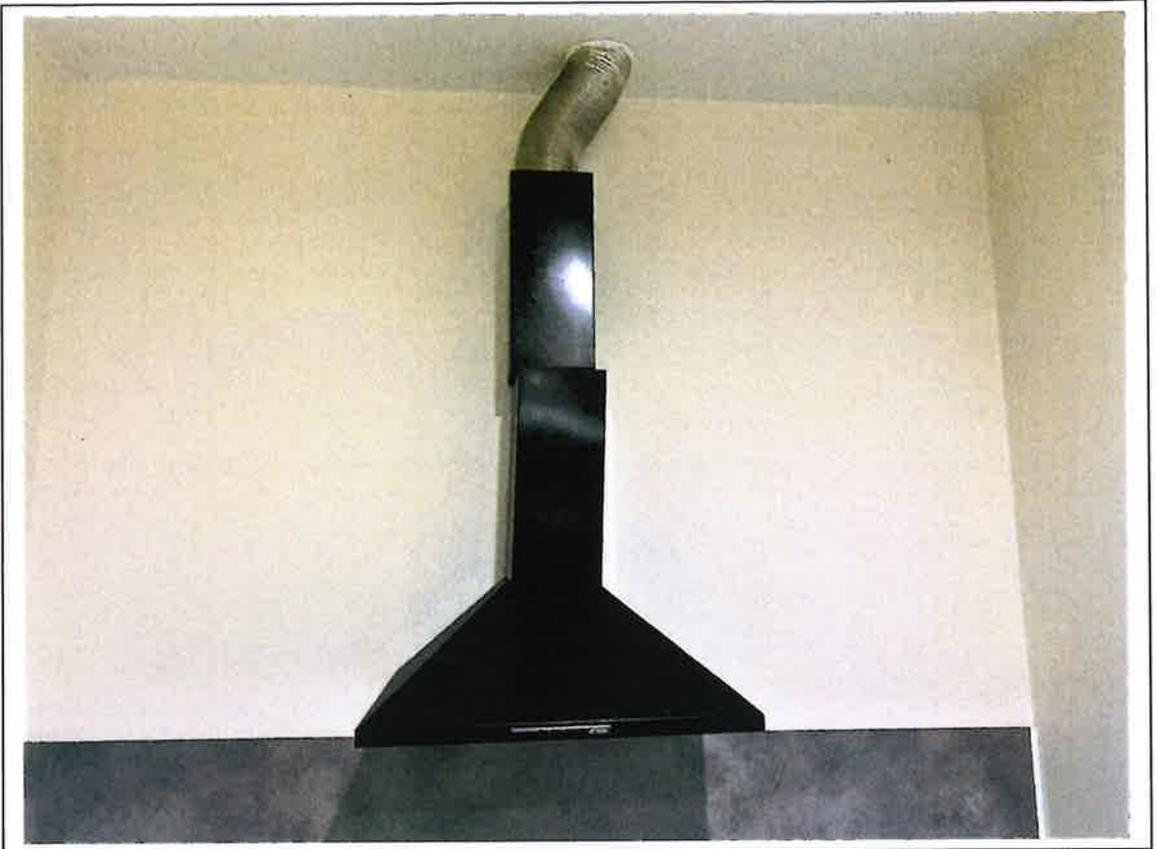
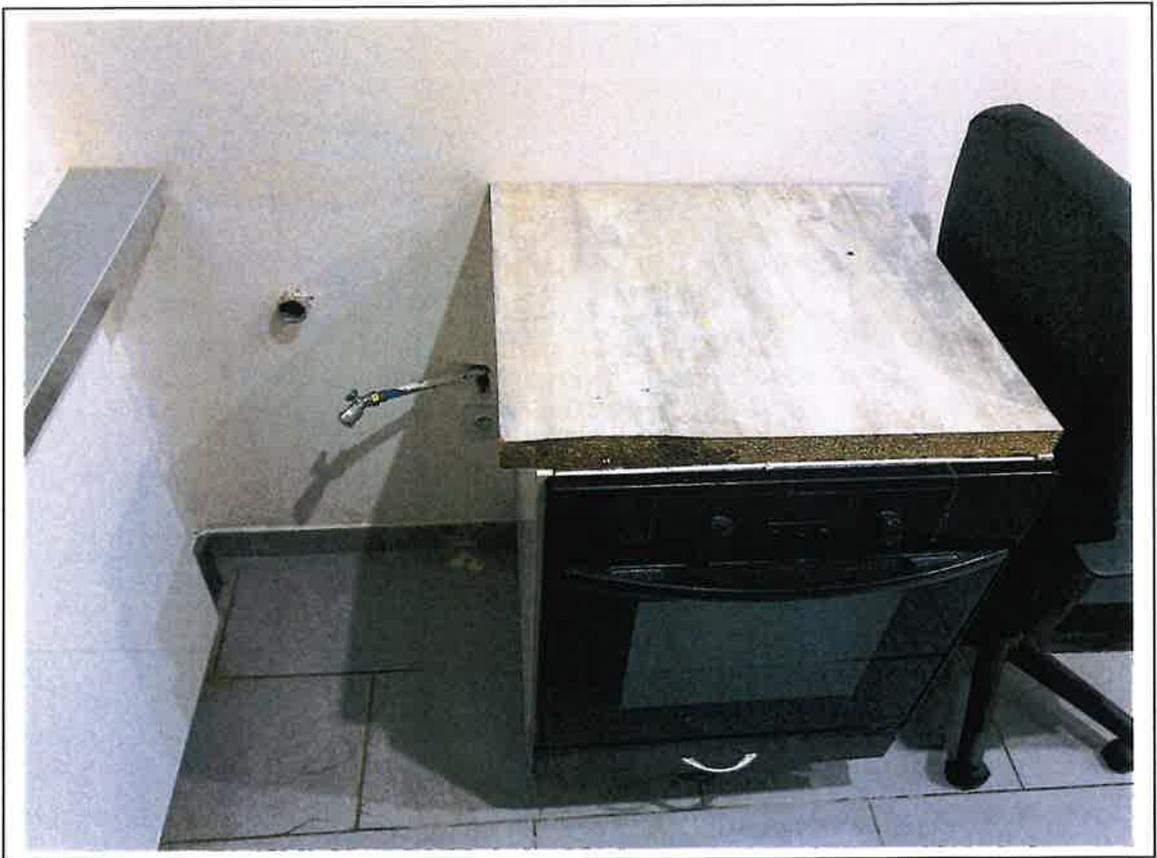
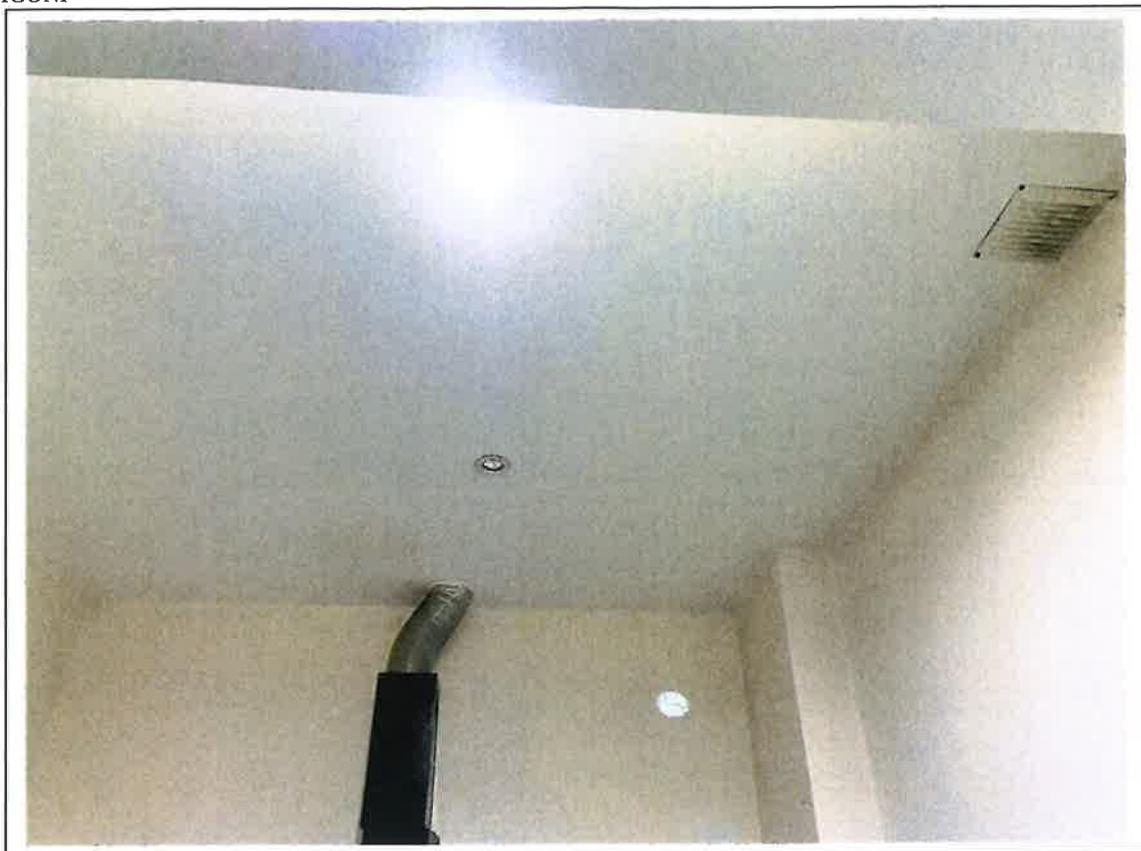
Cet espace est équipé de rangements bas aux façades laquées noires présentant quelques éclats, surmontés d'un plan de travail en stratifié qui accueille un évier mono-bac mono-égouttoir en inox avec robinet mitigeur, une plaque de cuisson quatre feux gaz en mauvais état marque VALBERG.

En partie supérieure, quatre placards avec façades stratifiées et une hotte aspirante de marque VALBERG en état de fonctionnement mais dont l'habillage du conduit est désaxé.

Je constate également un four encastré de marque ARISTON surmonté d'un plan de travail taché, à proximité se trouvent une arrivée d'eau en saillie du mur et un tuyau d'évacuation.
