PROCES-VERBAL DESCRIPTIF

REQUERANTE : BANQUE POPULAIRE MEDITERRANEE

DATE : 15 SEPTEMBRE 2021

Dans un ensemble immobilier en copropriété dénommé « LE MISTRALIN » situé à LA SEYNE-SUR-MER (83500), 8 Rue Boisselin, figurant au cadastre sous les références suivantes : « Section AO, n°1195, Lieudit 2 Rue Boisselin » pour une contenance de 00 ha 01 a 84 ca,

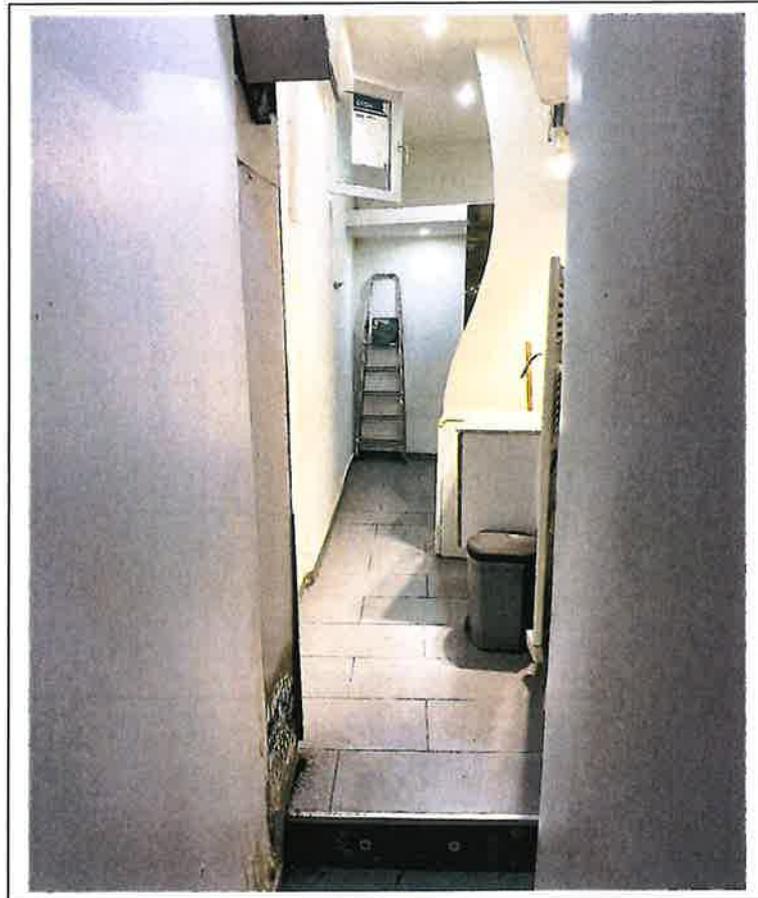
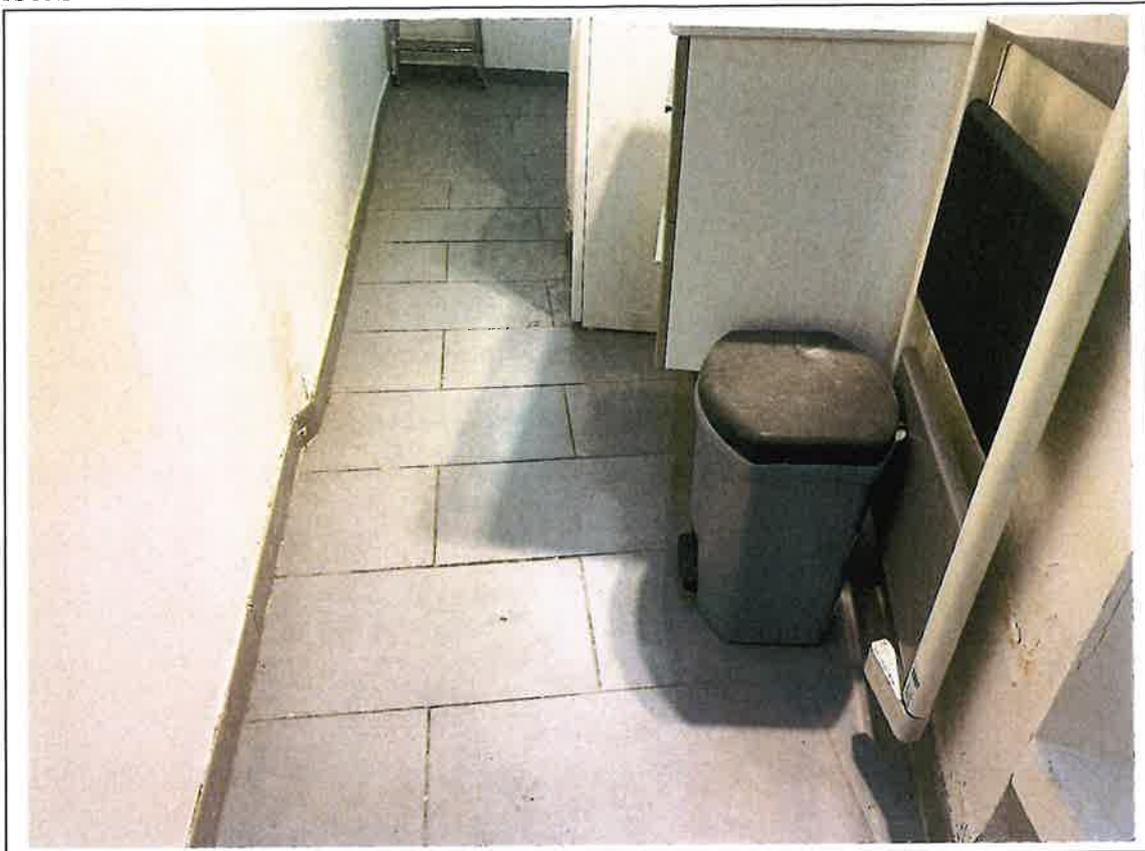
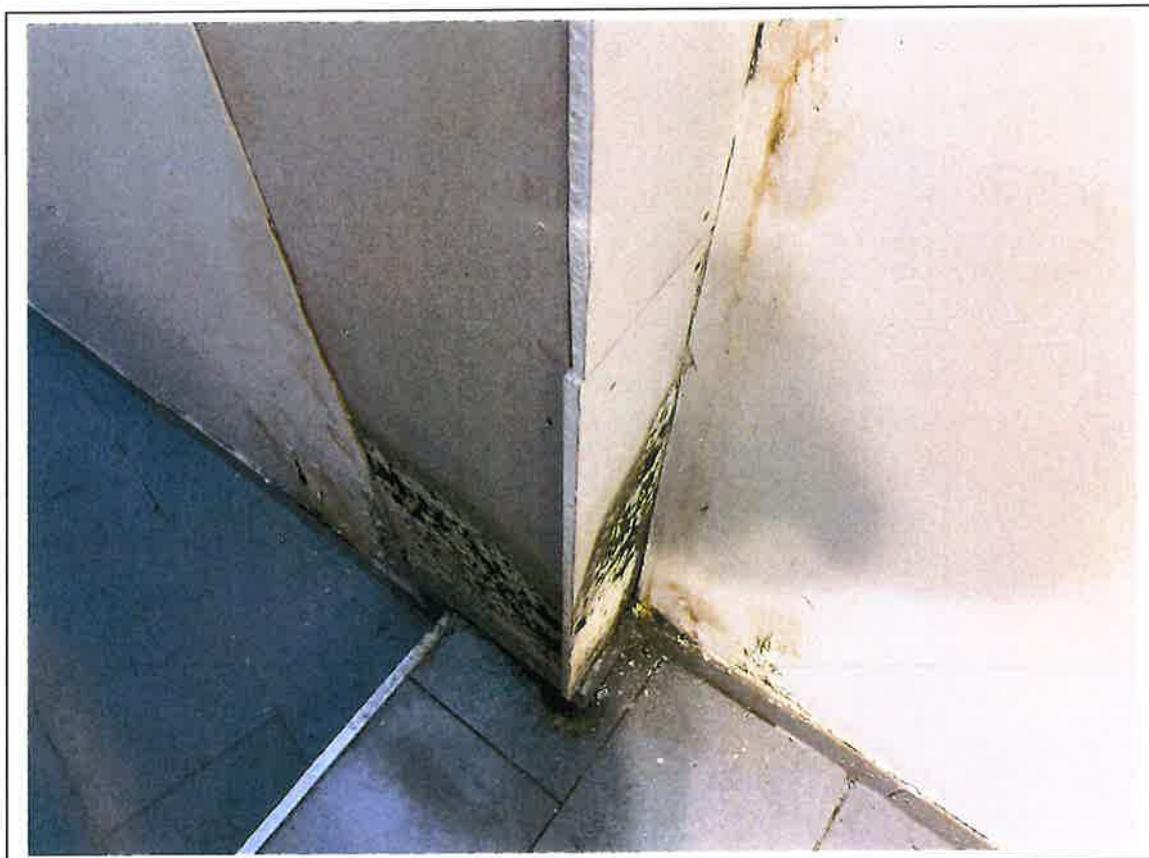
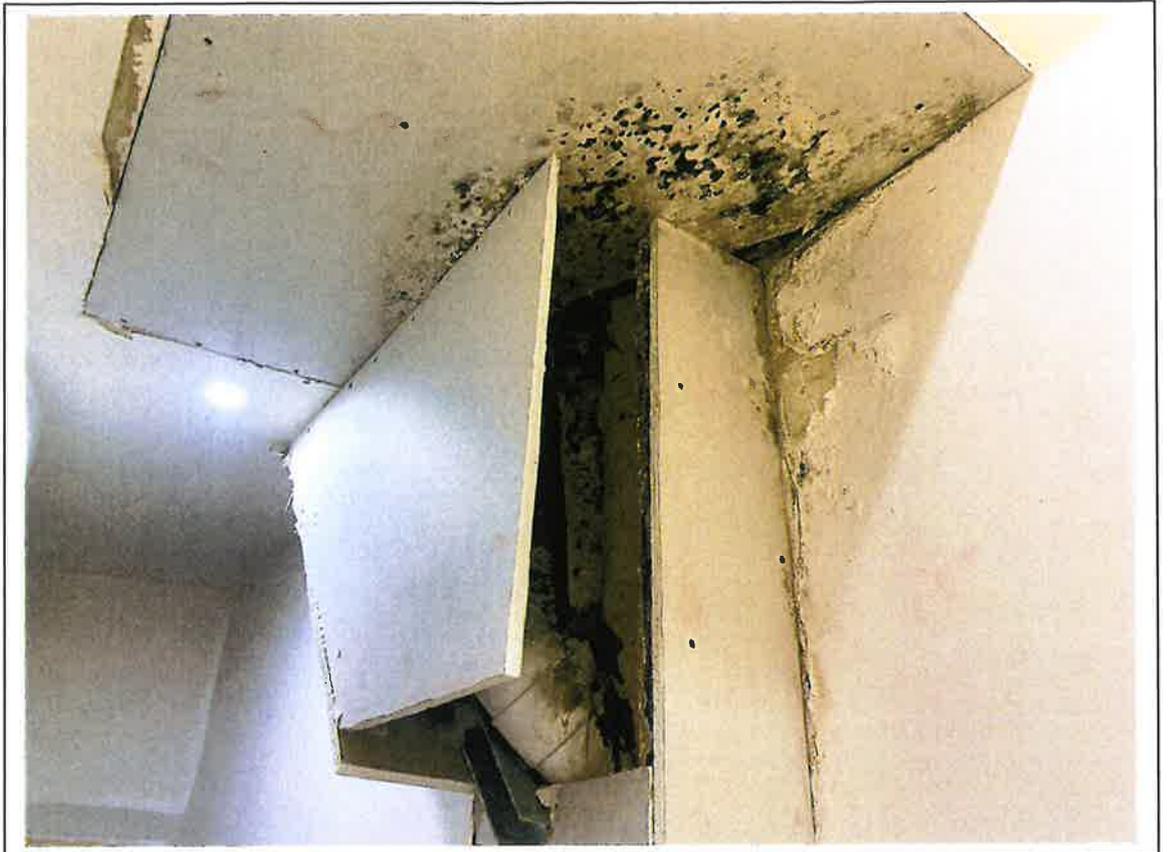
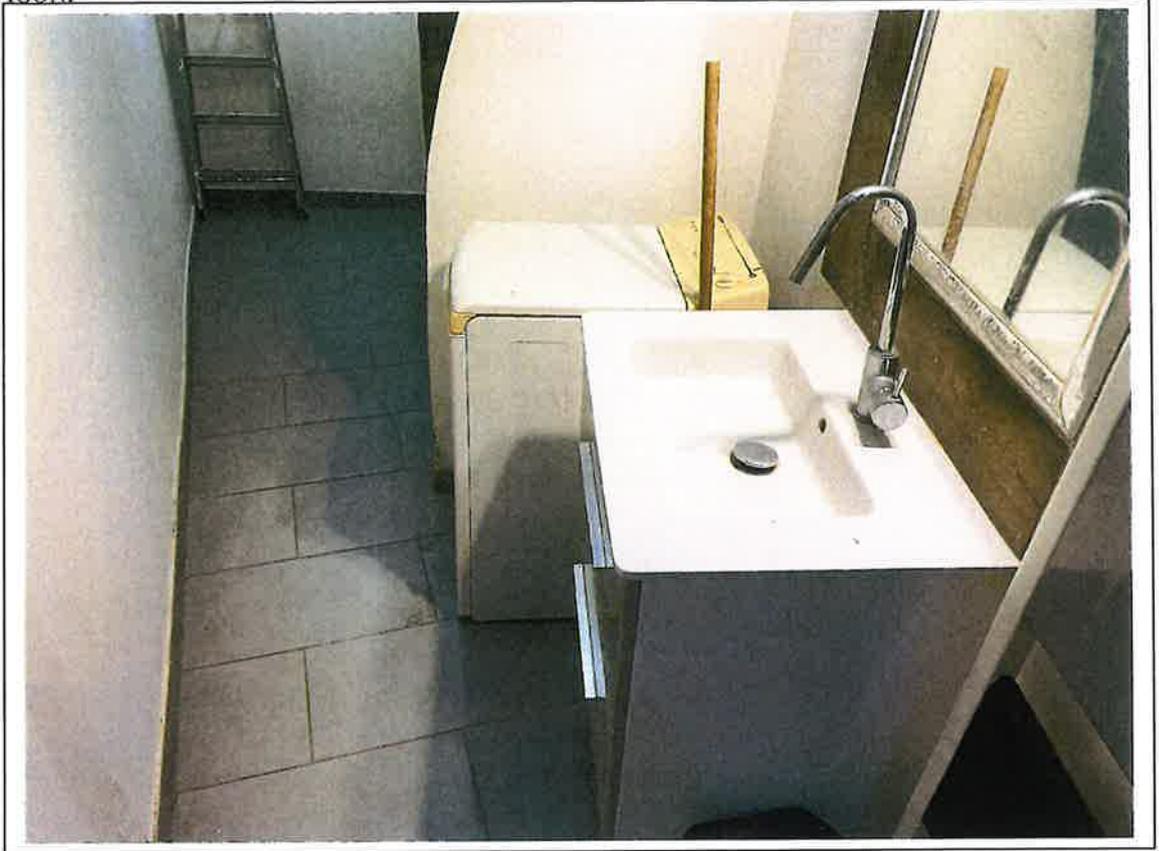
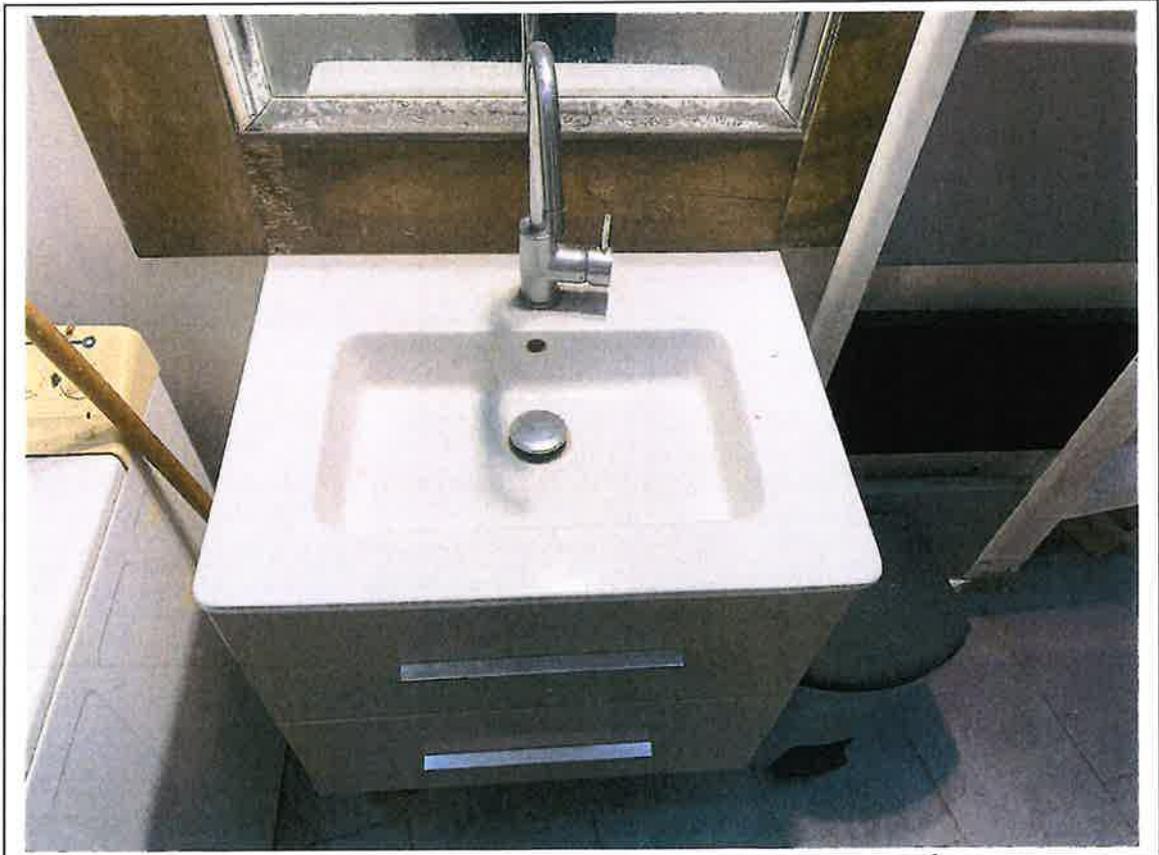
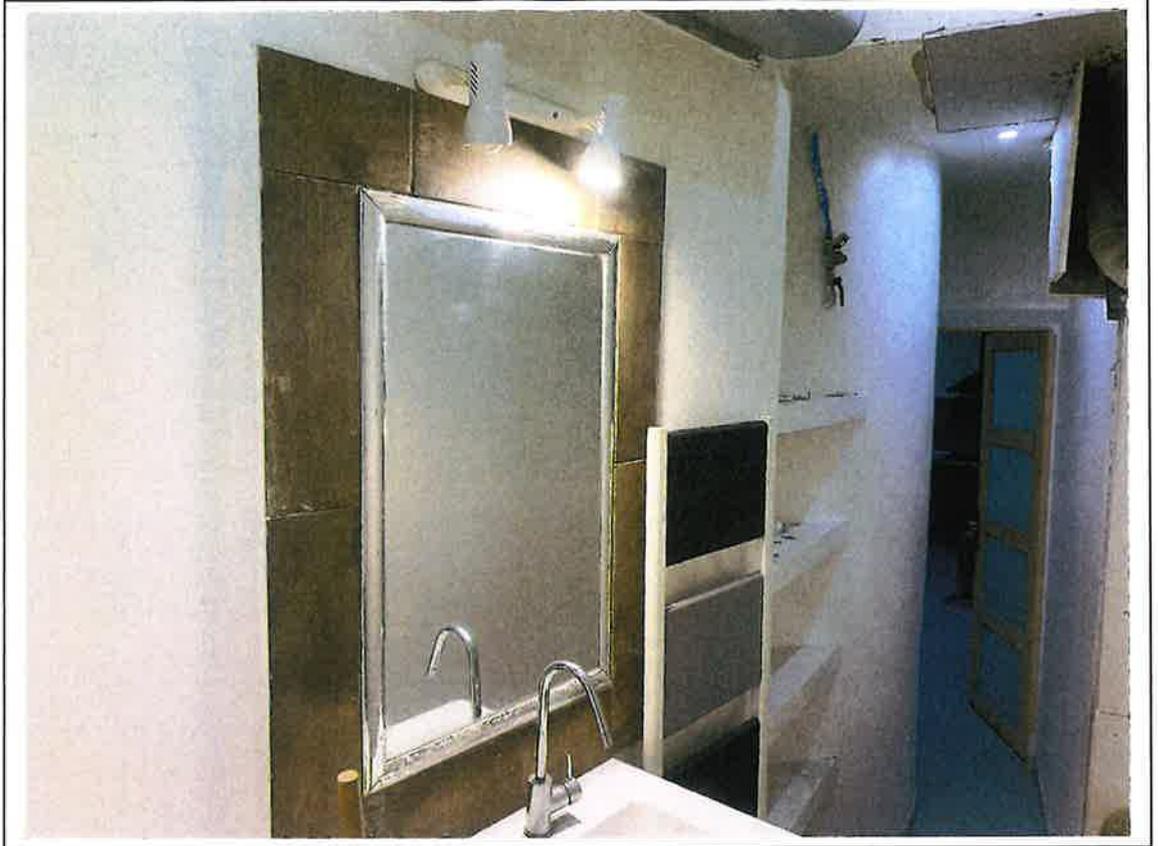
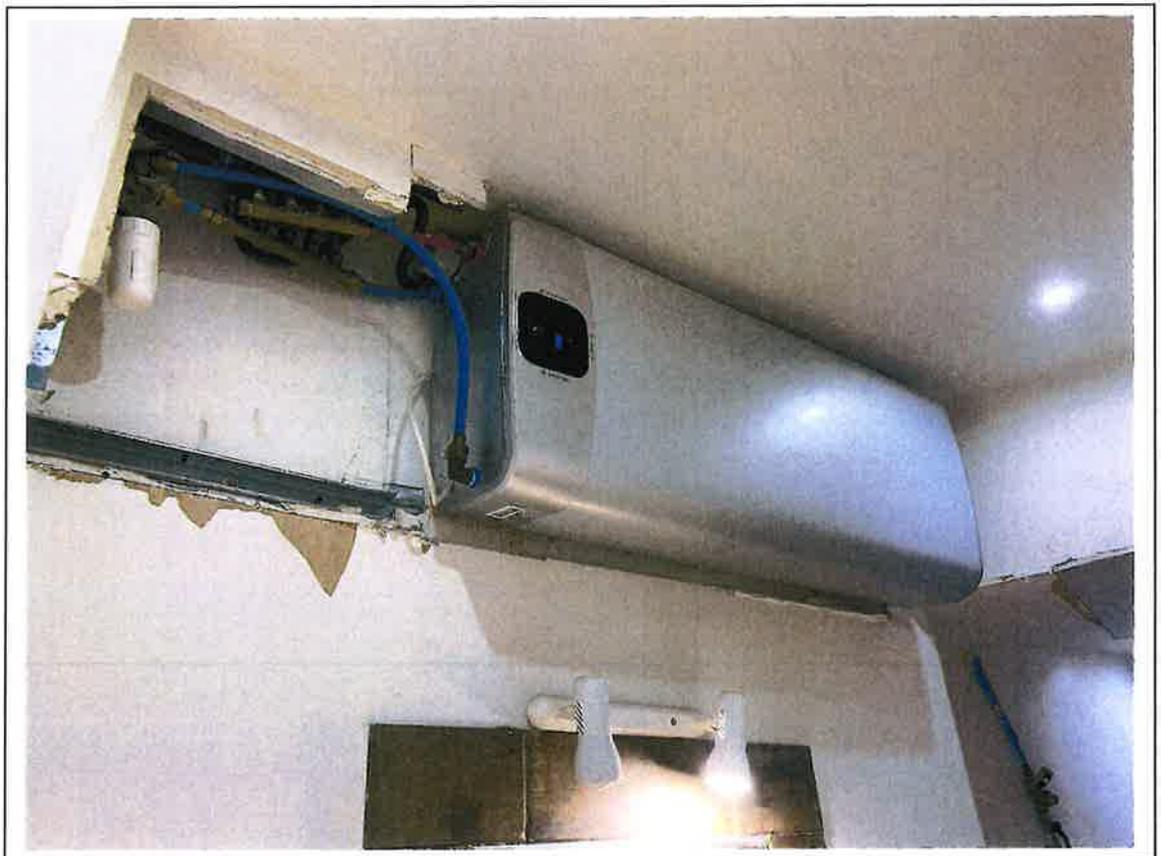
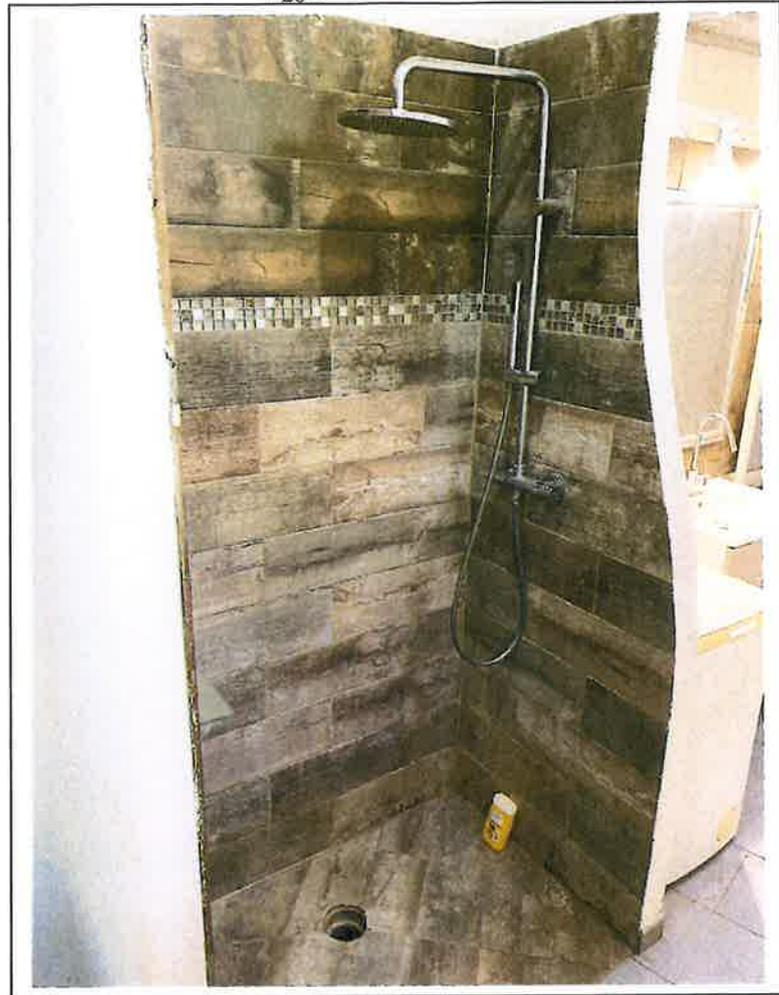
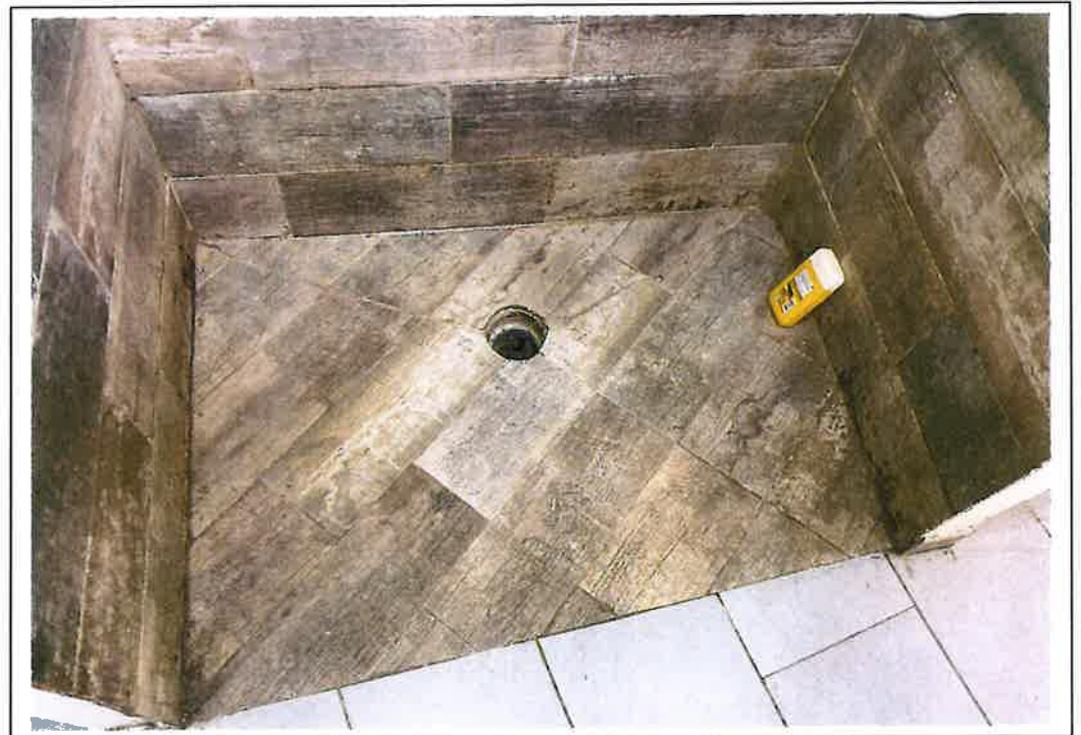
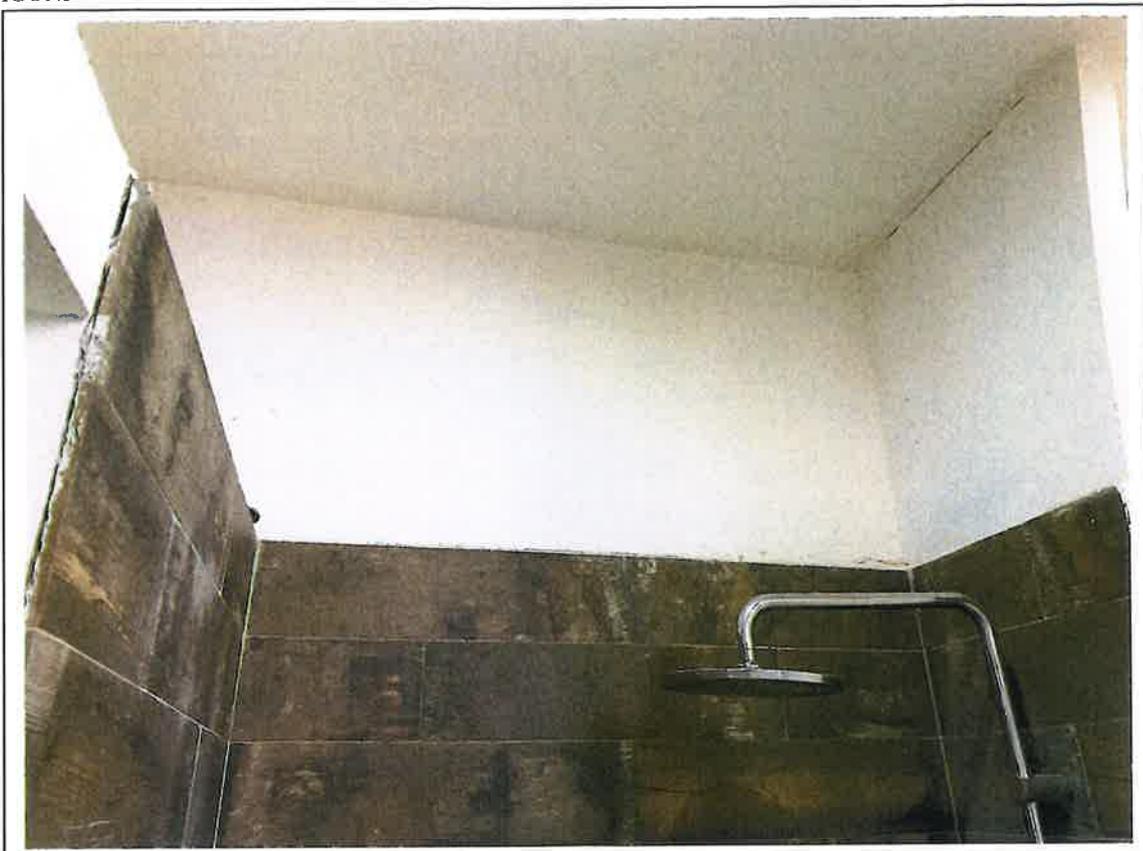
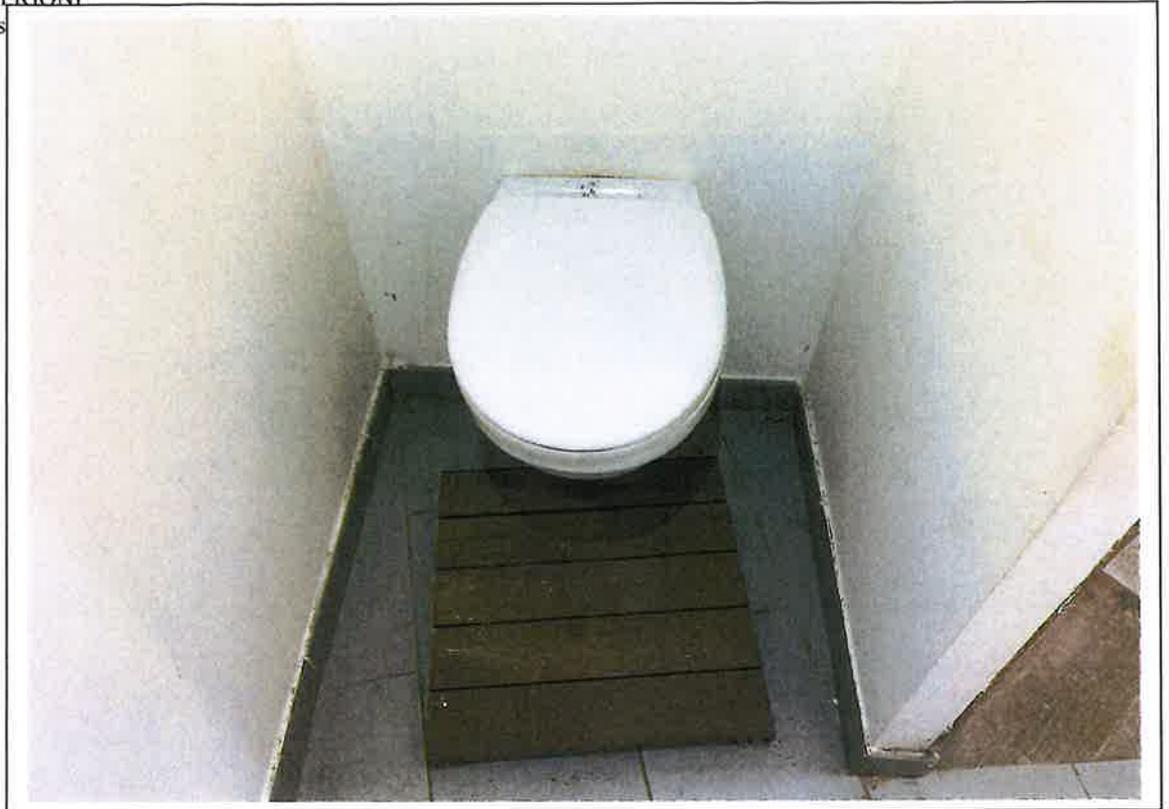
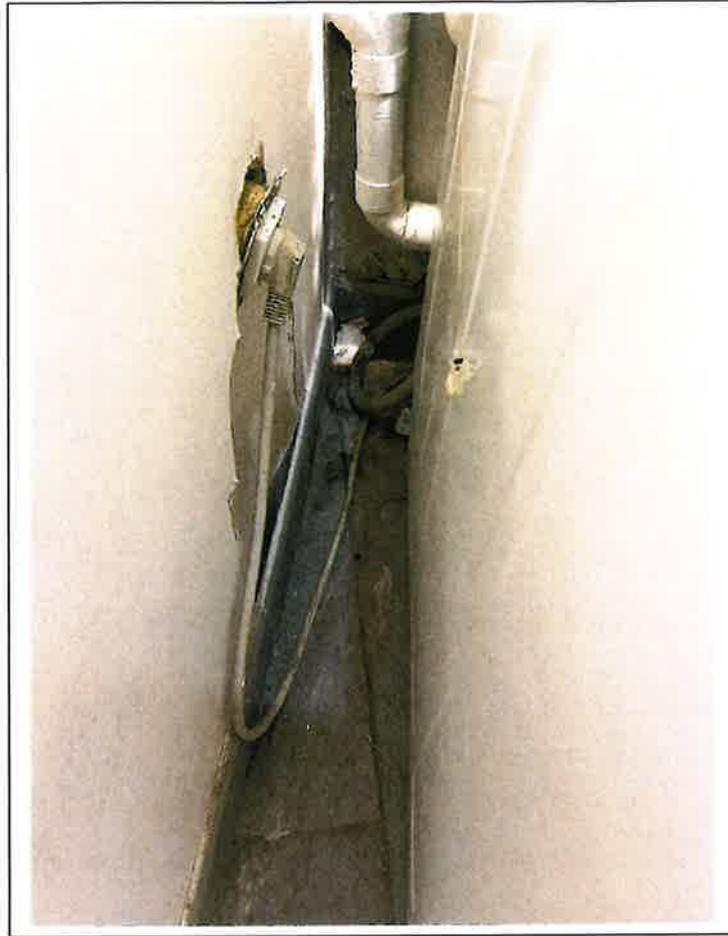
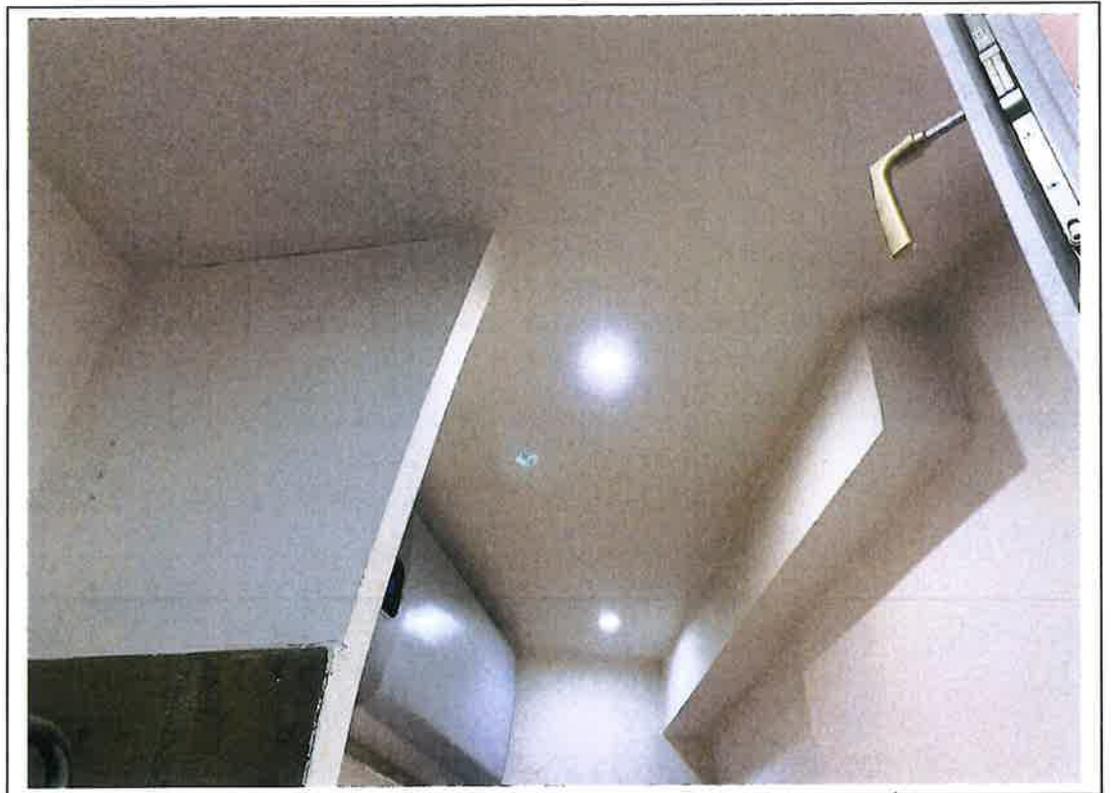
Salle d'eau

Je constate la présence d'infiltration et des traces de moisissures en parties inférieure et supérieure du mur Nord, sur le placoplâtre brut installé le long de la colonne d'eau.

Je procède constate d'autres infiltrations d'eau en partie inférieure du pan de mur Sud, au droit du sèche-serviettes.

A noter qu'une prise électrique est partiellement arrachée du mur opposé à l'espace de douche, le placoplâtre est enfoncé au droit de cette prise.

En partie supérieure est installé un cumulus de marque ARISTON, le placoplâtre a fait l'objet d'une découpe laissant apparaître des clarinettes et un rail métallique.

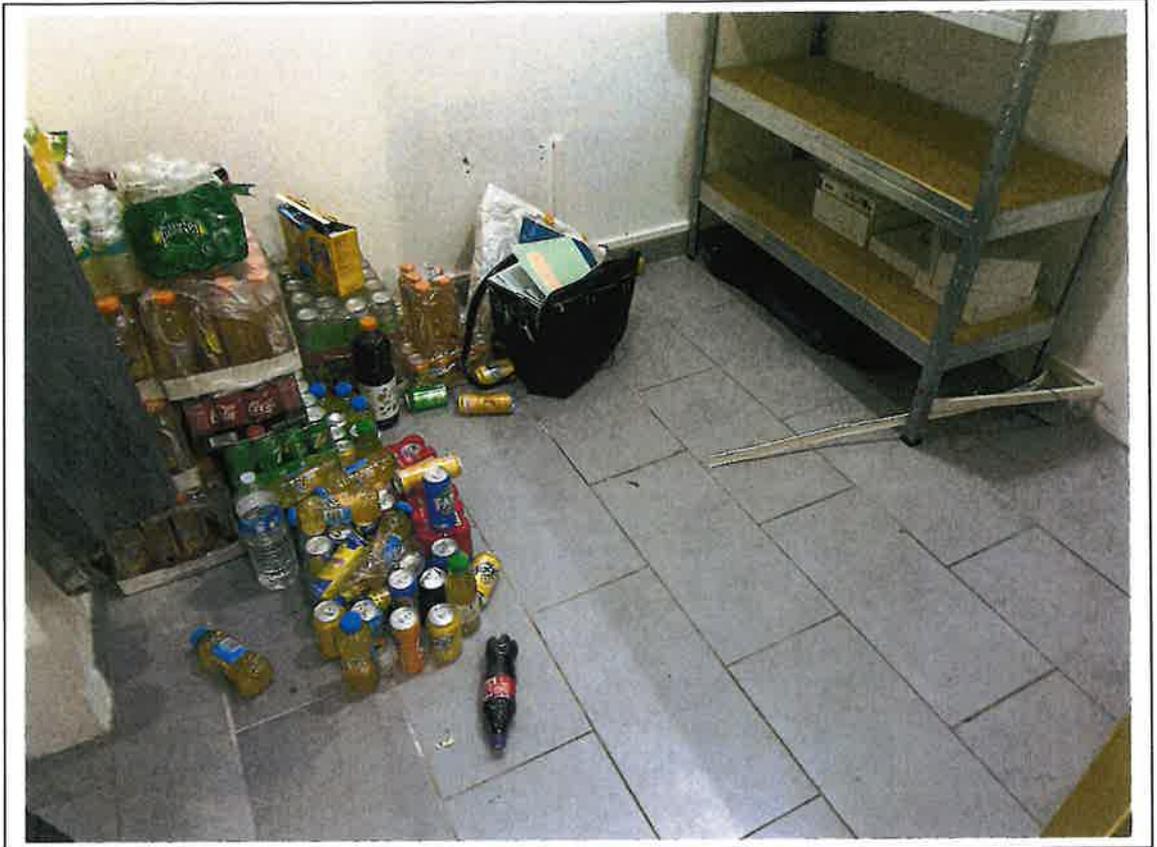
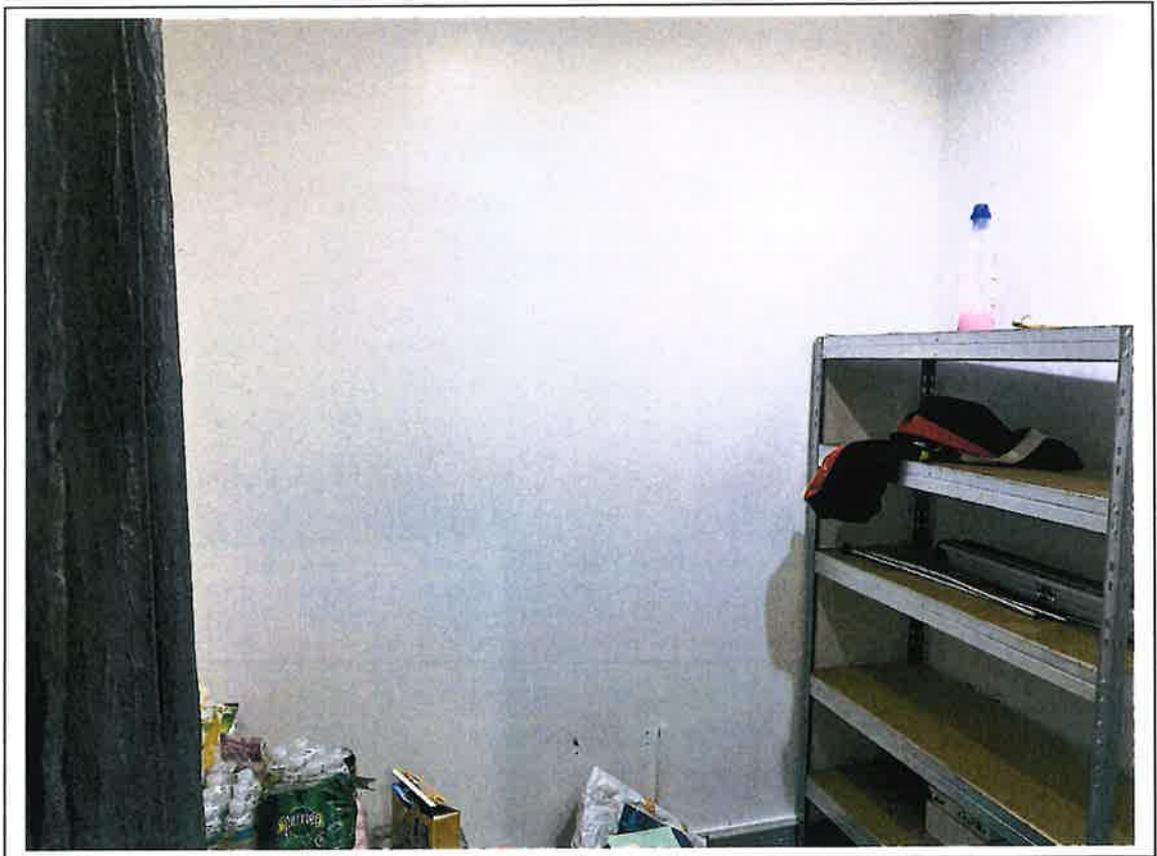
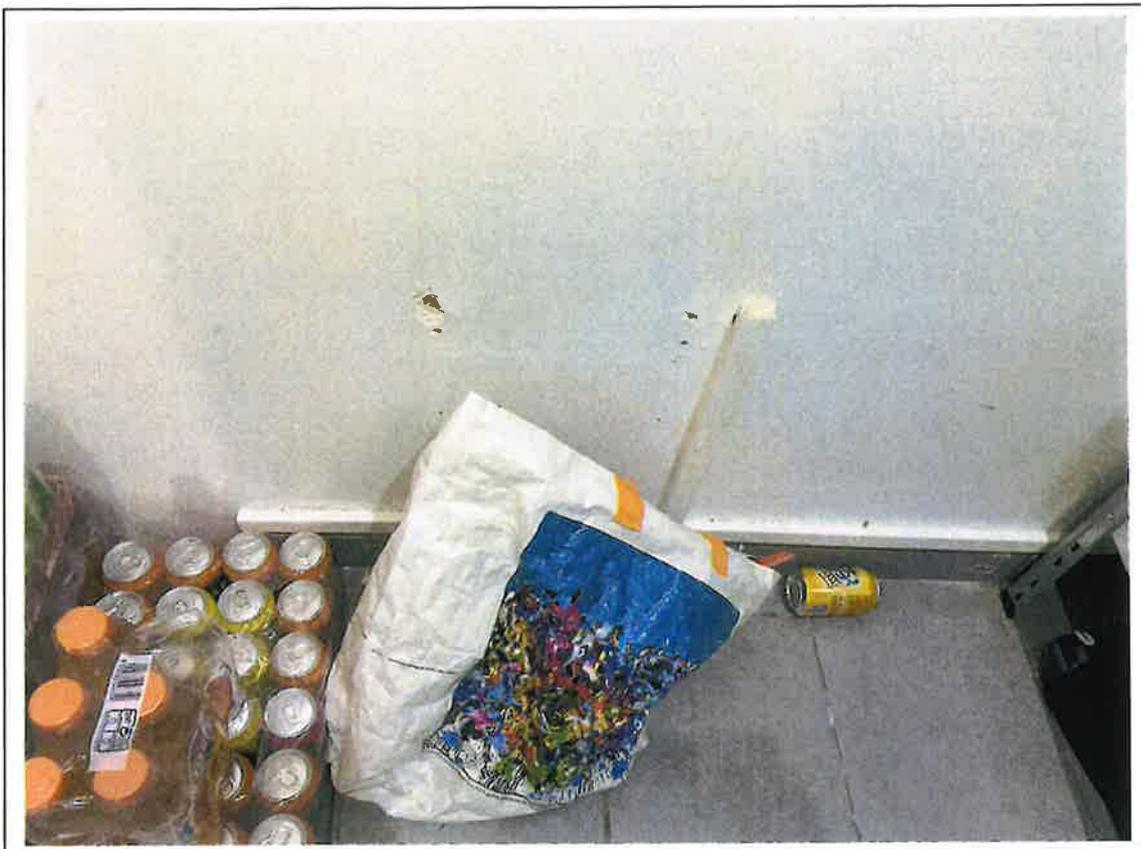
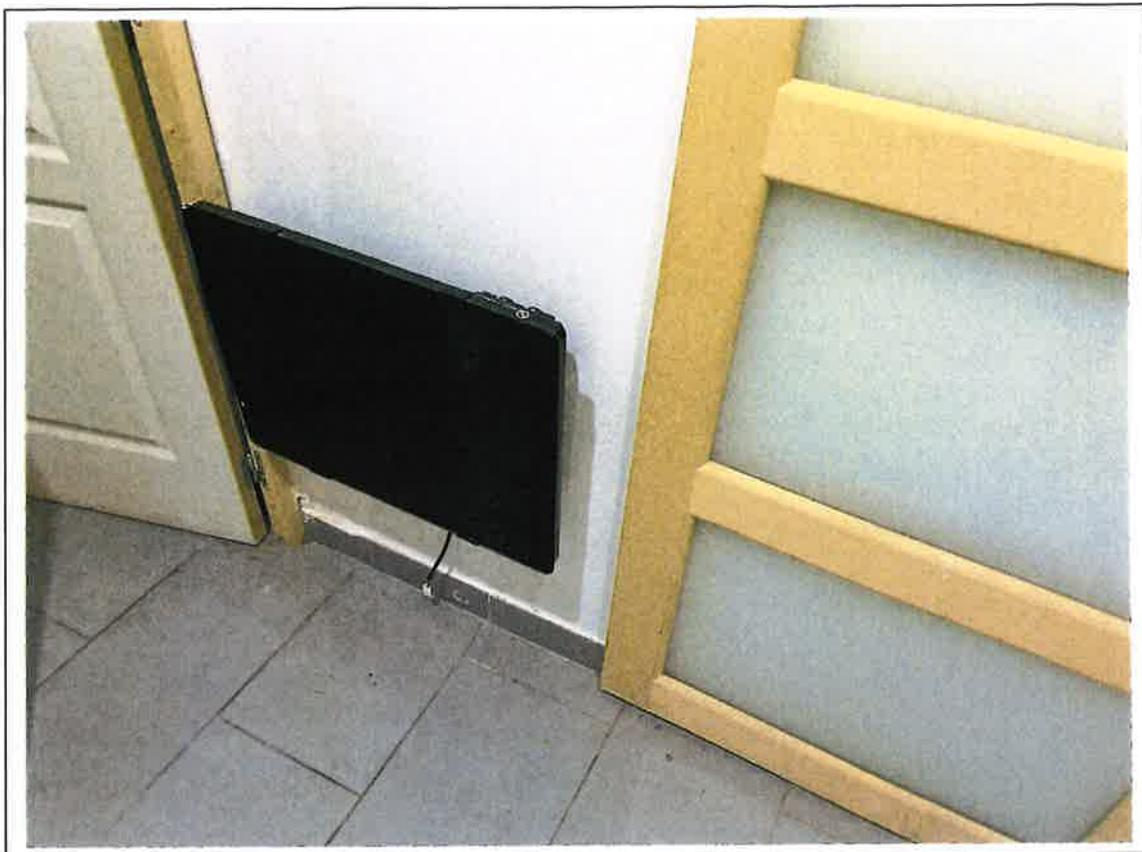
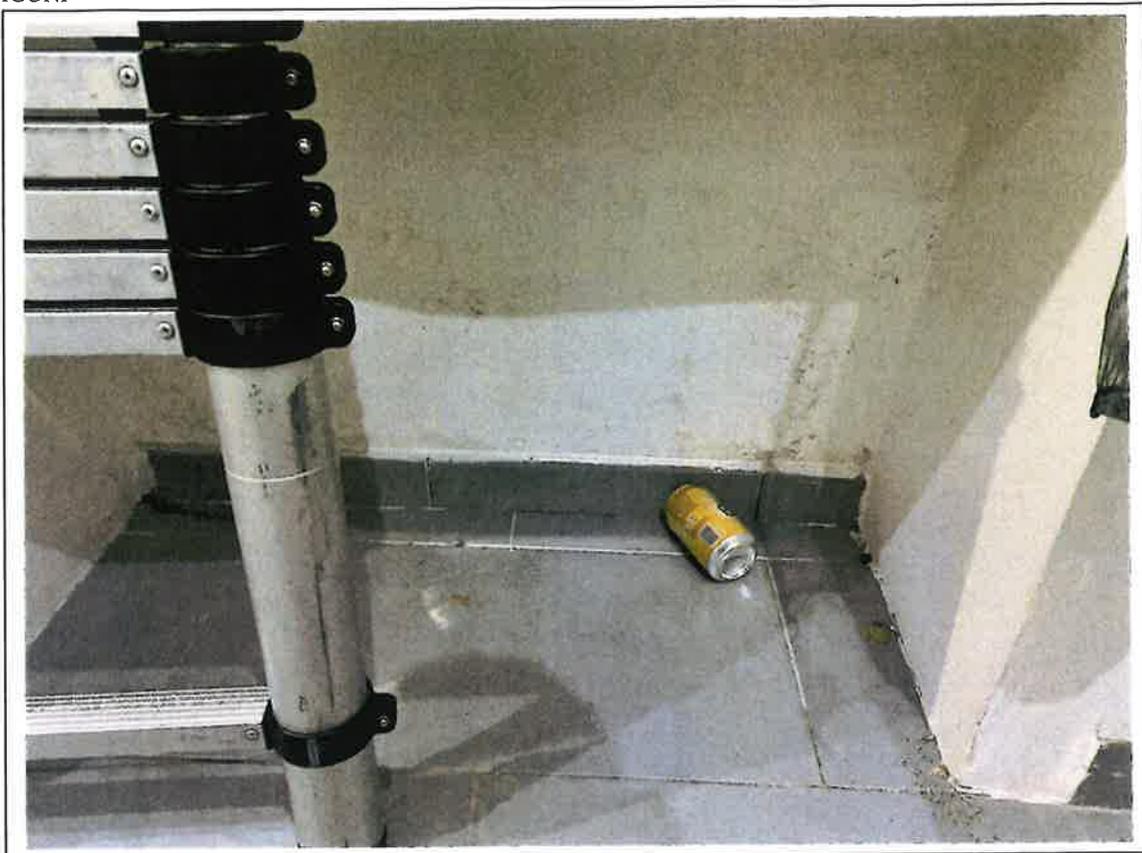
Chambre

On y accède par une porte coulissante vitrée avec films opaques, hors d'état de fonctionnement.

Les murs et le plafond sont peints dans les tons de blanc et présentent des taches. Côté Ouest présence de trous en partie inférieure, je constate des traces de moisissures en partie inférieure du mur Sud.

Le pan de mur Est est équipé d'un panneau rayonnant dont l'alimentation électrique pend au droit.
