PROCES-VERBAL DESCRIPTIF

REQUERANTE : BANQUE POPULAIRE MEDITERRANEE

DATE : 15 SEPTEMBRE 2021

Dans un ensemble immobilier en copropriété dénommé « LE MISTRALIN » situé à LA SEYNE-SUR-MER (83500), 8 Rue Boisselin, figurant au cadastre sous les références suivantes : « Section AO, n°1195, Lieudit 2 Rue Boisselin » pour une contenance de 00 ha 01 a 84 ca,

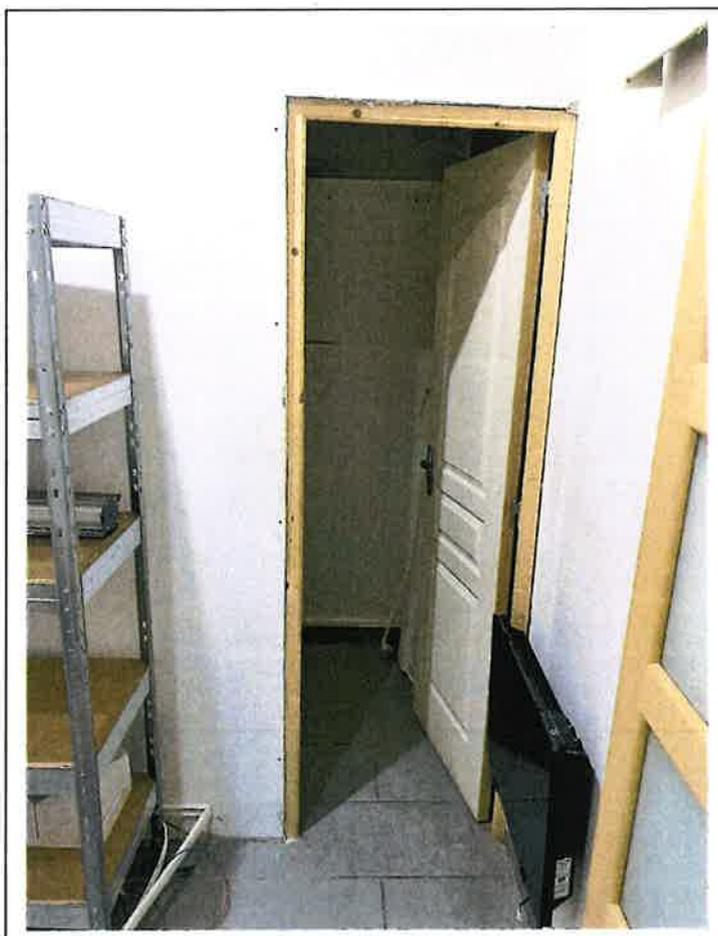
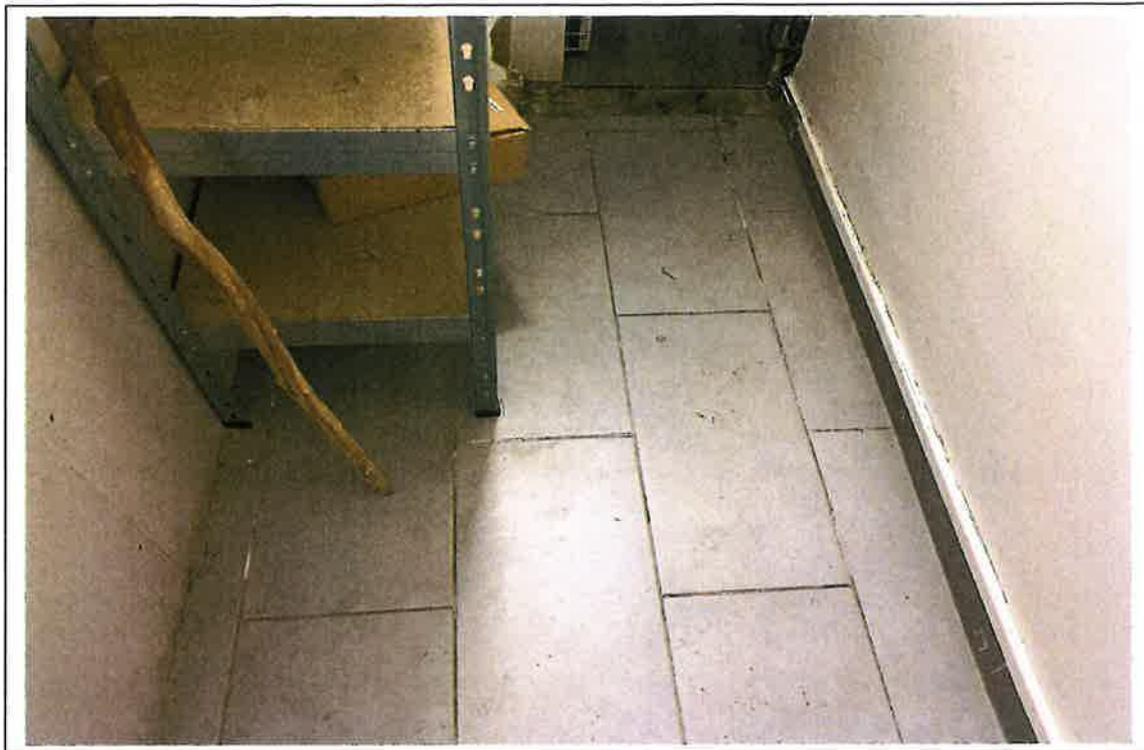
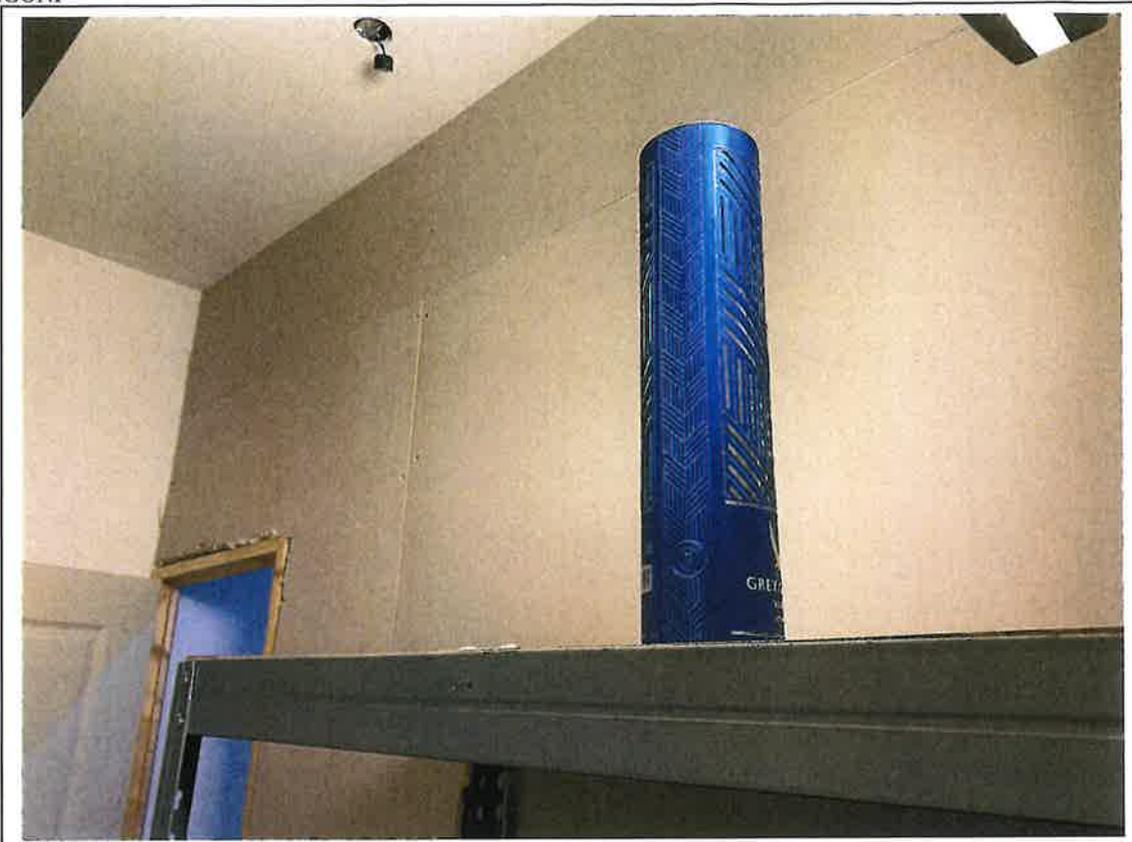
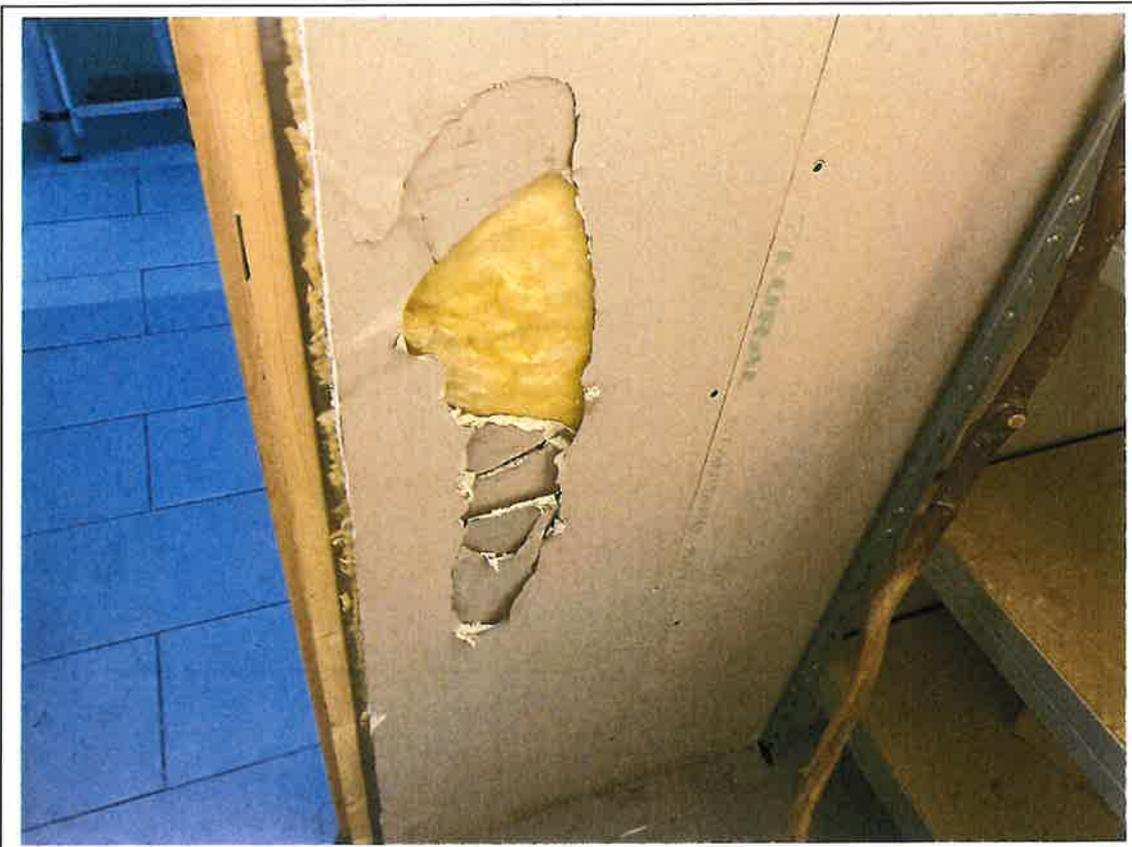
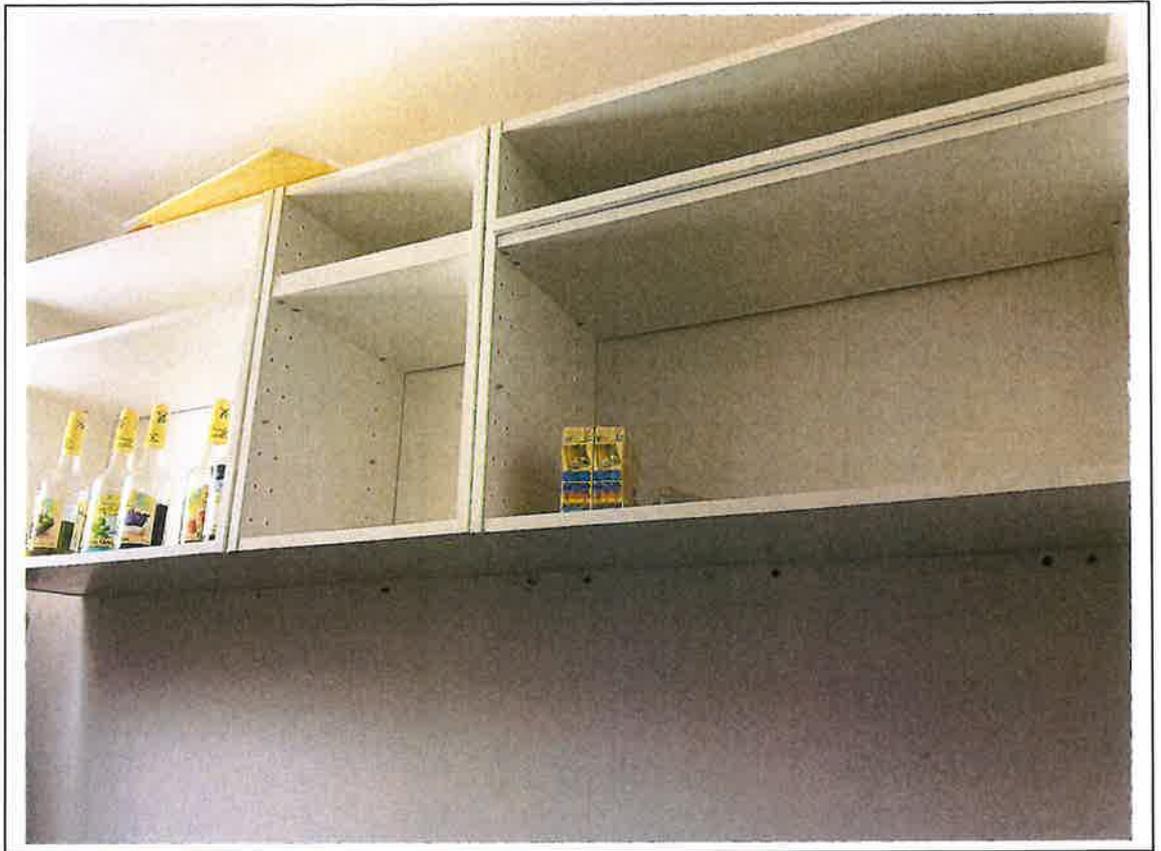
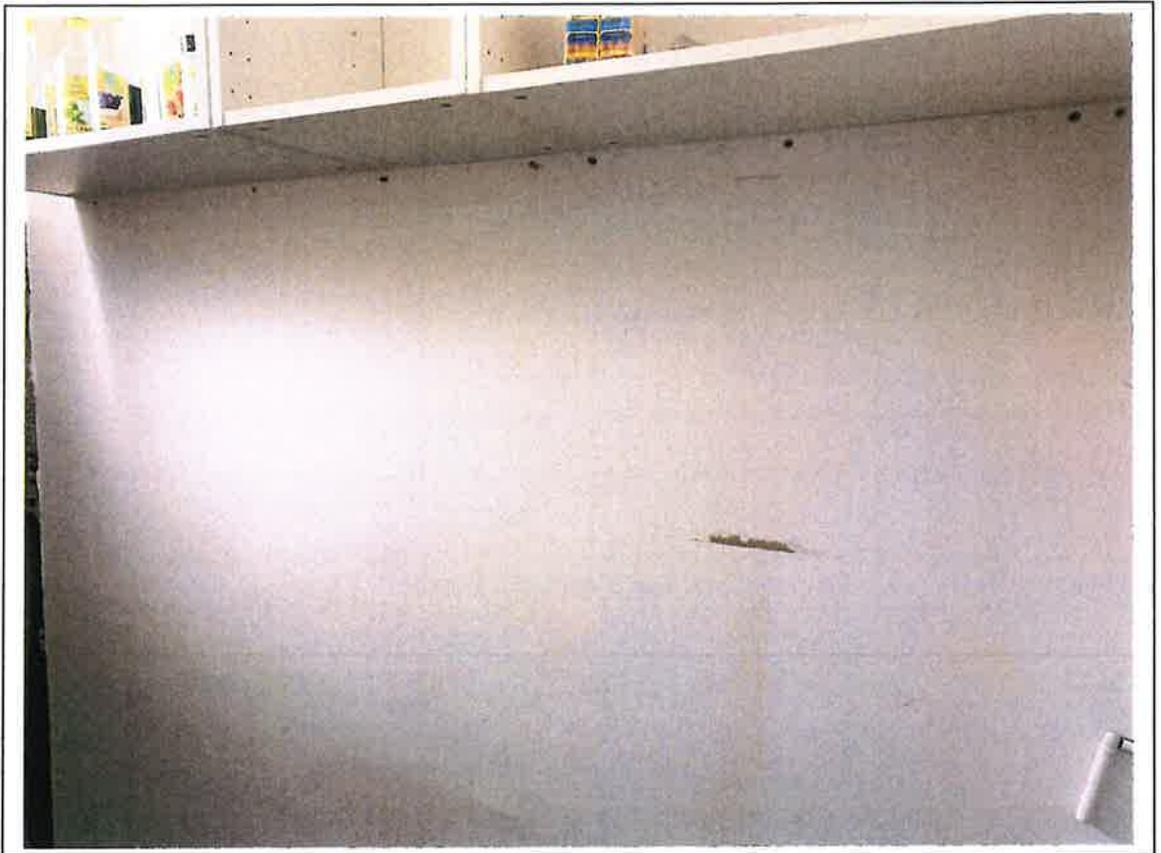
Cellier

Cette pièce est contiguë à la chambre et est distribuée par une porte en bois à panneaux équipée d'une poignée hors d'état de fonctionnement.

Les pans de mur Nord et Est sont enduits dans les tons de blanc, le pan de mur Sud est habillé de placoplâtre à l'état brut et enfoncé à proximité de l'encadrement de la porte.

Sur la cueillie Nord, je constate un ensemble d'étagères en stratifié, au droit desquels de nombreux trous de cheville sont visibles.

Au plafond, présence d'un trou circulaire duquel s'échappe une douille reliée à deux gaines.
