PROCES-VERBAL
DESCRIPTIF

Un immeuble consistant en une propriété bâtie et non bâtie sise à SOLLIES-VILLE (83210), Quartier du Picarlet, 578 Chemin du Picarlet, consistant en une parcelle de terrain sur laquelle est édiflée une villa avec piscine, le tout figurant au cadastre de ladite commune section AB n°37 pour une contenance de 20 ares 01 centiare.

Me suis rendu ce jour sur le territoire de la commune de SOLLIES-VILLE (83210), Quartier du Picarlet, 578 Chemin du Picarlet, en compagnie de Monsieur Mickaël HAUTREUX, de la société DIAGNOTECH AZUR, expert chargé des diagnostics légaux, aux fins de procéder au présent procès-verbal descriptif.

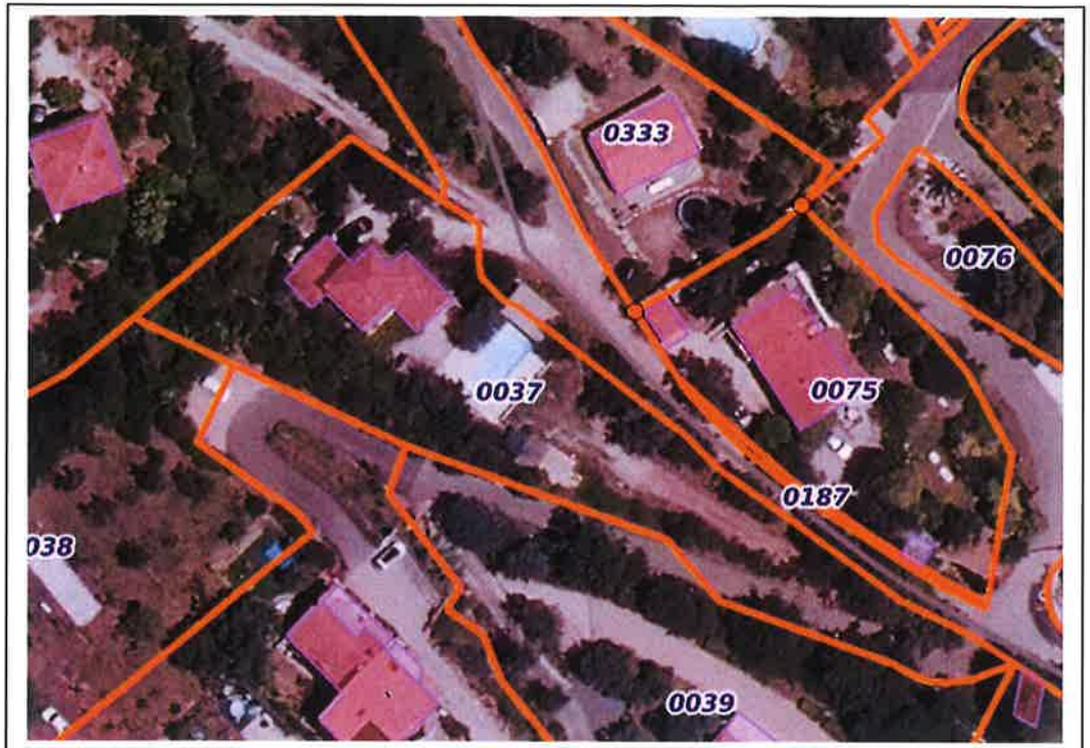
Vue aérienne et limites cadastrales de la propriété, figurant au cadastre de la commune de SOLLIES VILLE Section AB n°37

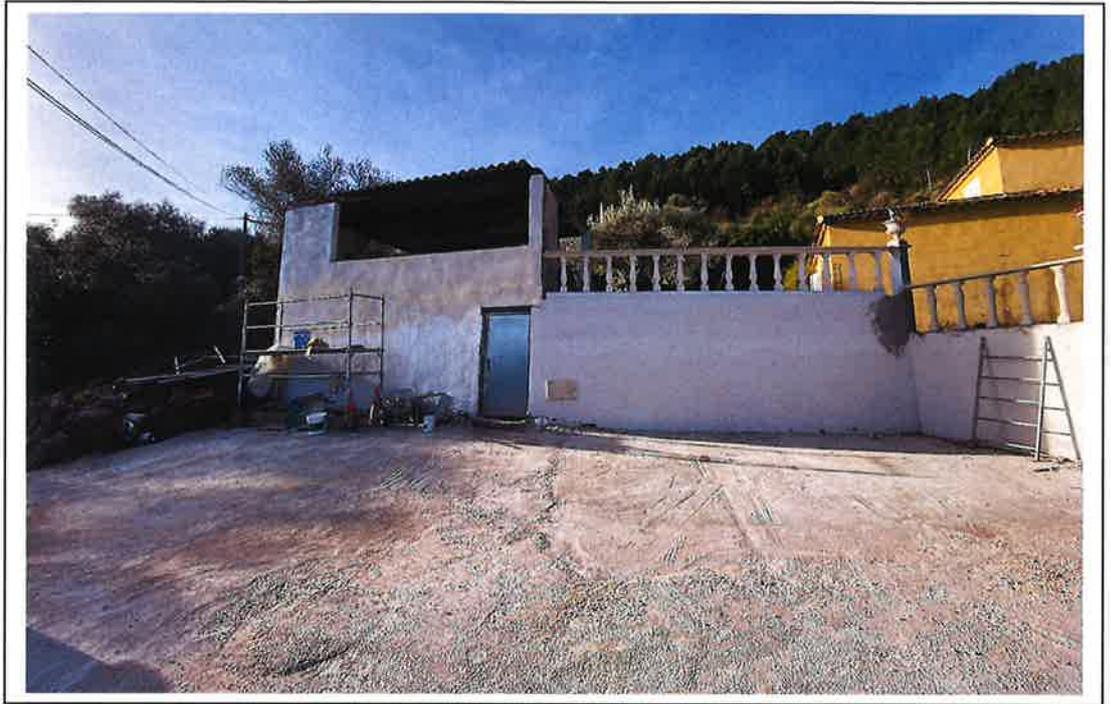
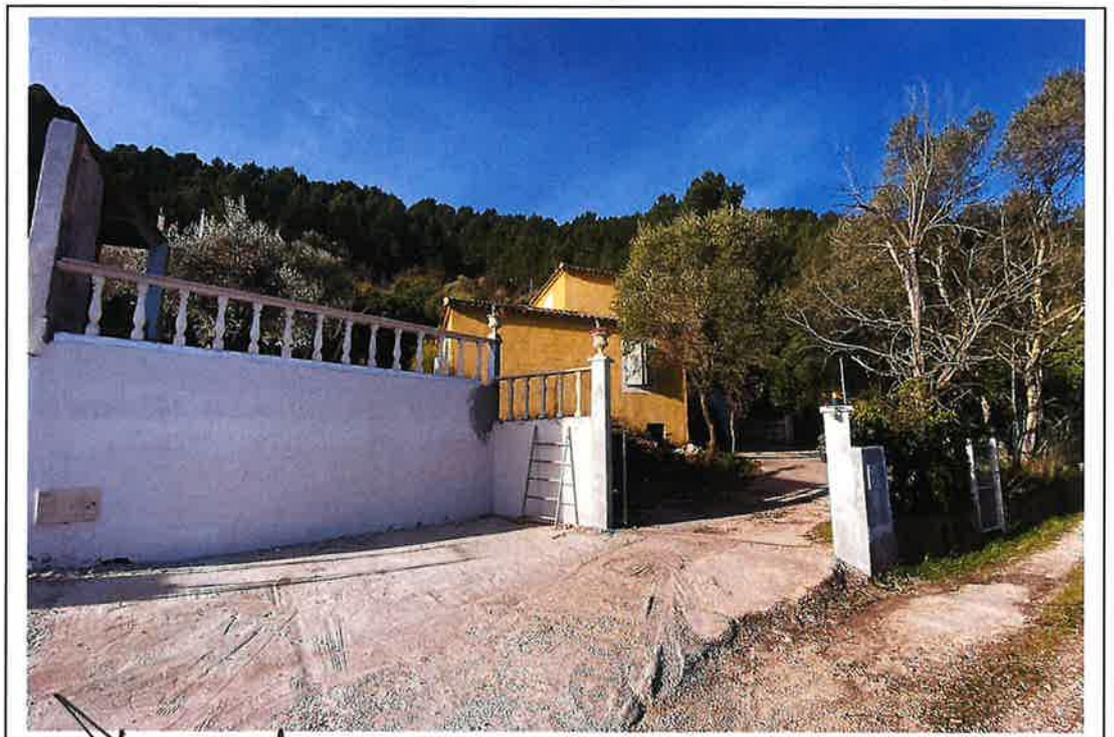
L'accès à la propriété se fait à partir du Chemin du Picarlet, par un portail d'un seul grand vantail coulissant, à commande électrique (photos ci-dessous).

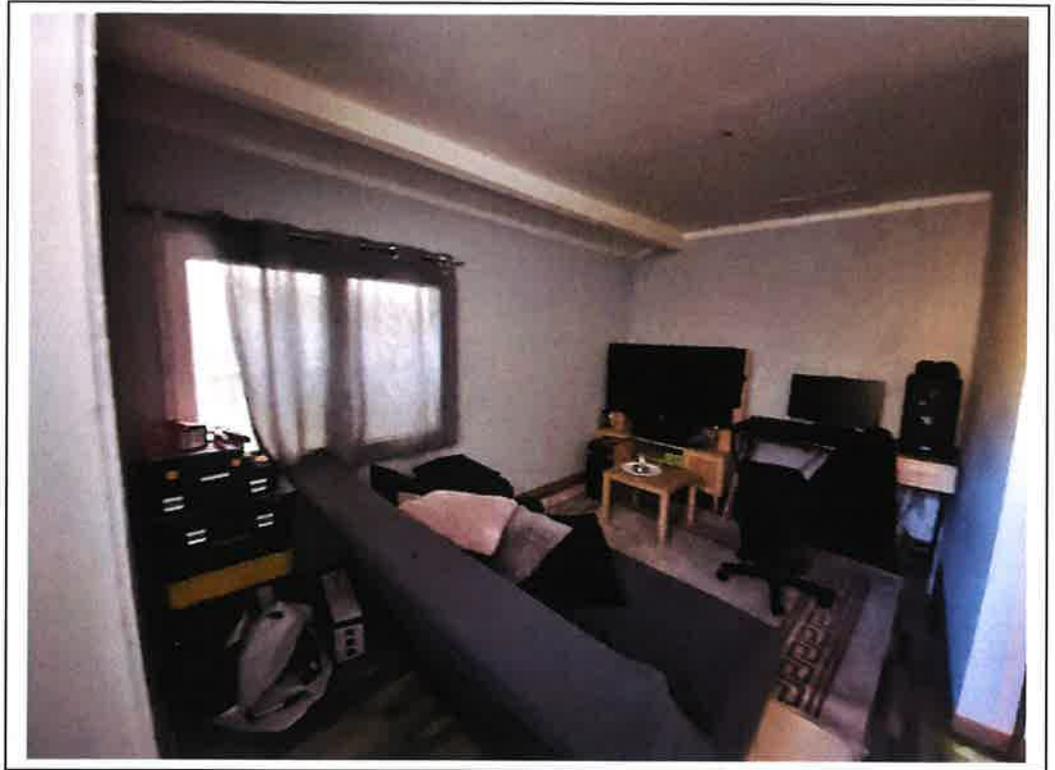
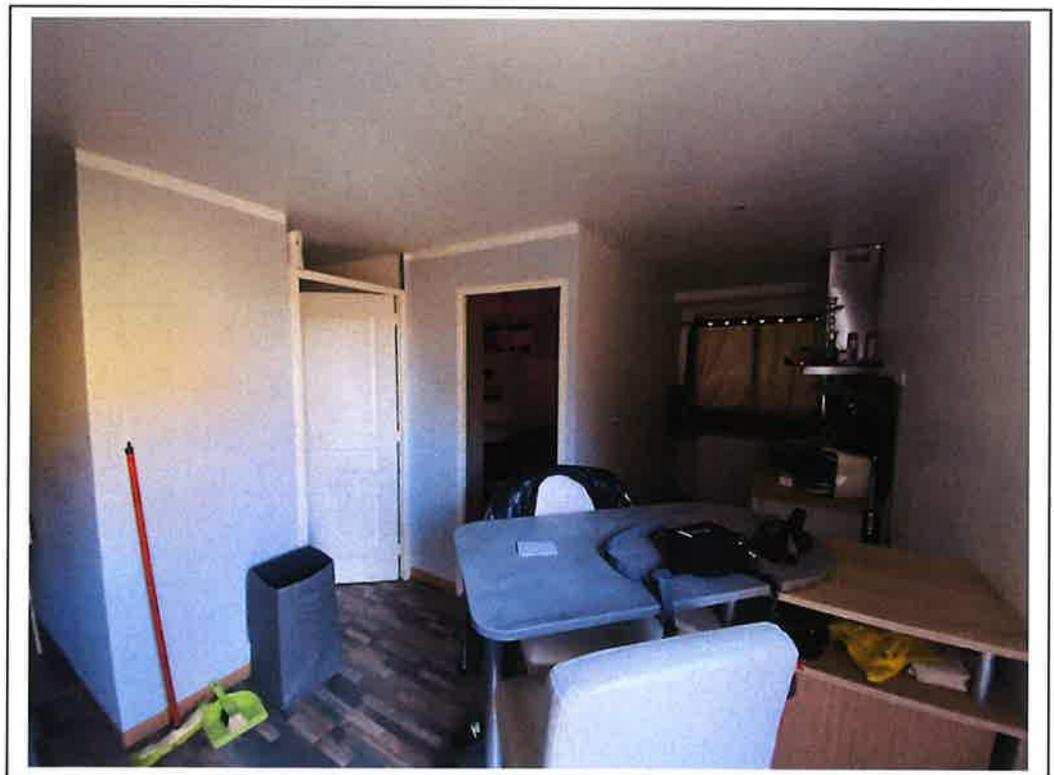
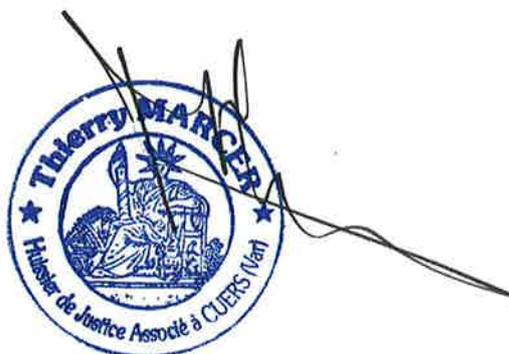
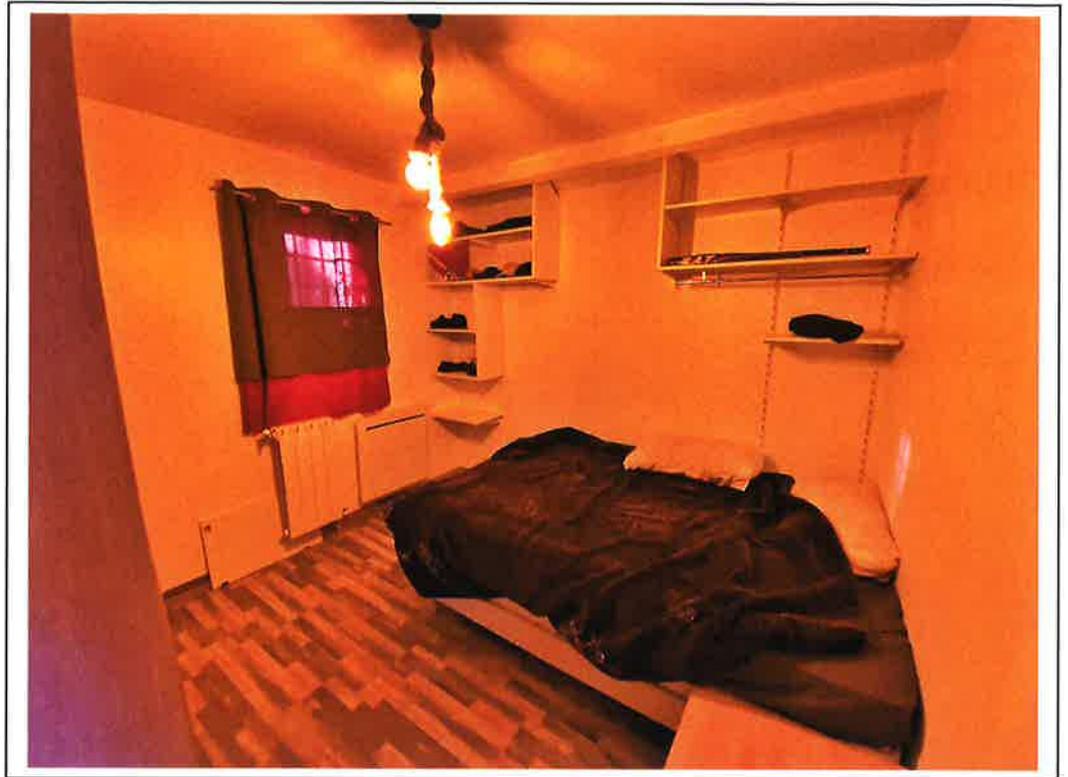
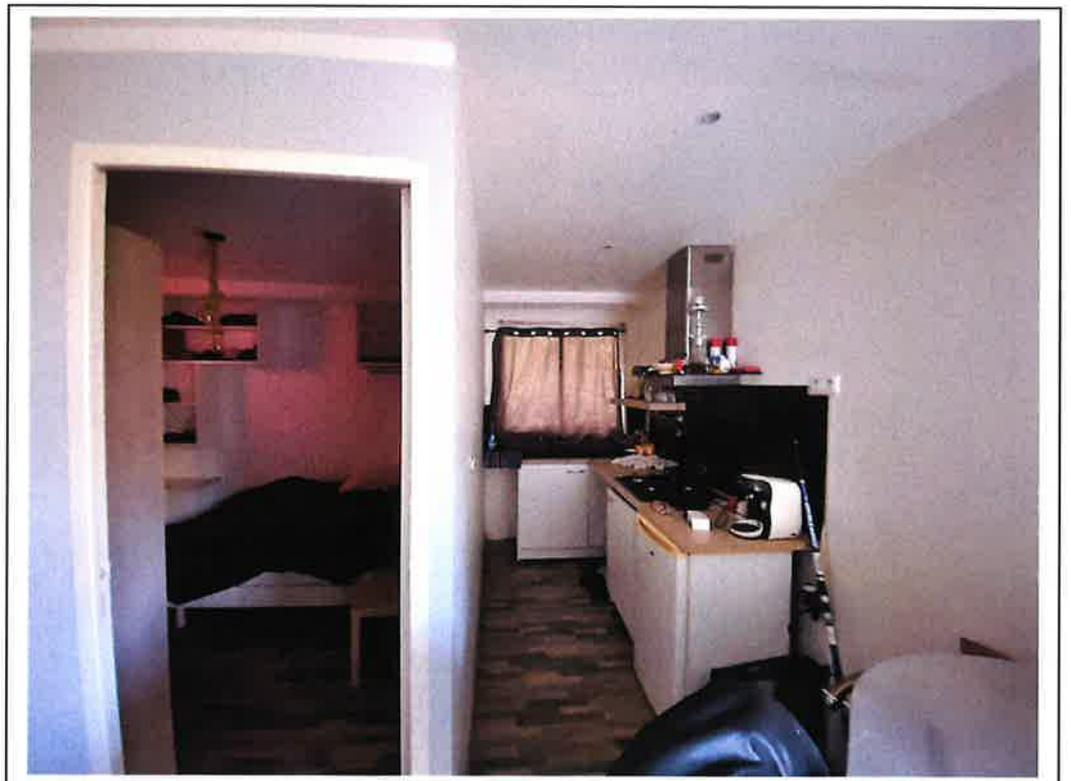
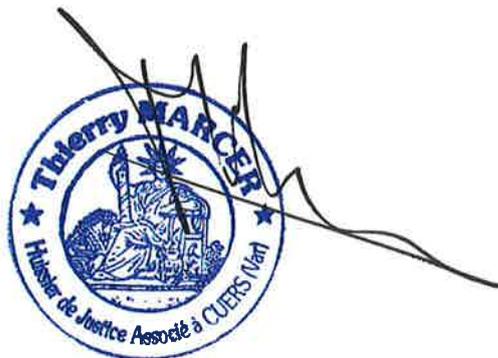
Garage transformé en habitation

Après ouverture, je constate que celui-ci a été transformé en habitation indépendante. L'intérieur se compose :

- D'une pièce principale, avec coin salon coté Est et coin cuisine aménagé de placard bas, évier, plaque de cuisson et hotte aspirante, côté Ouest,
- Une chambre,
- Une salle d'eau avec douche, meuble avec vasque de lavabo, robinet mitigeur, miroir, et un w-c suspendu avec chasse encastree.

Le tout est d'aspect récent et en bon état.

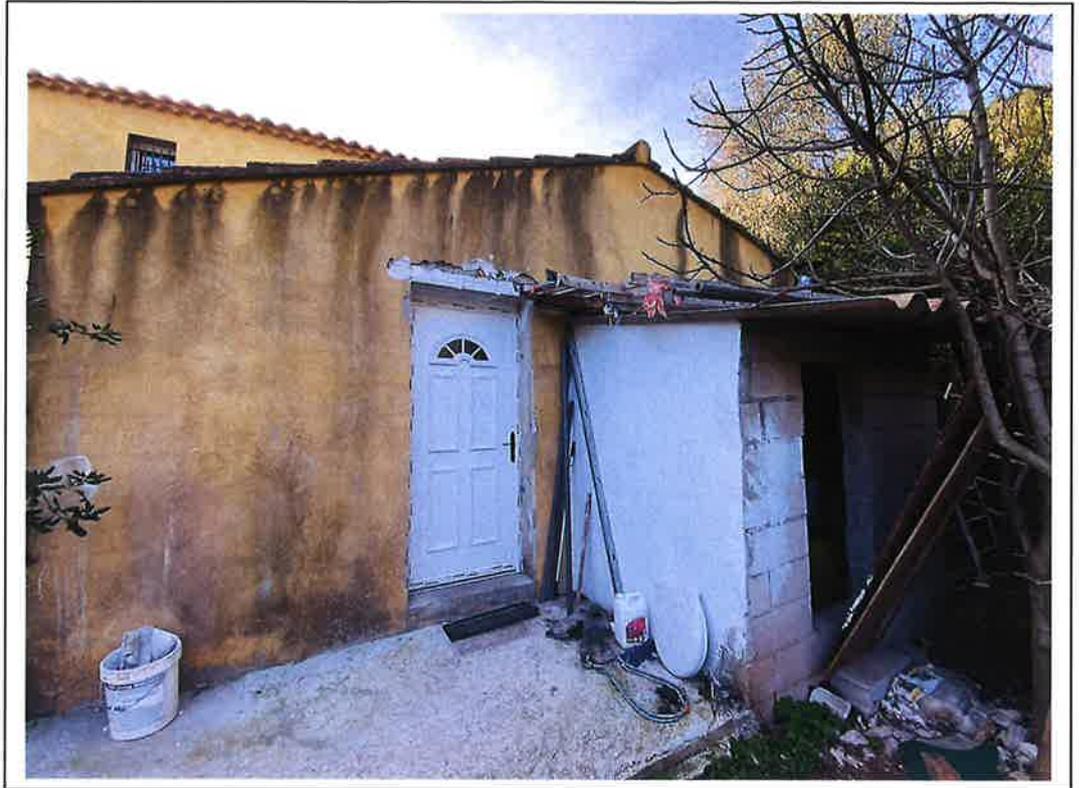
A noter que les enduits de façade présentent quelques dégradations et traces de réparations. Le jardin présente un mauvais état général d'entretien. Toute la partie Sud est en friches.

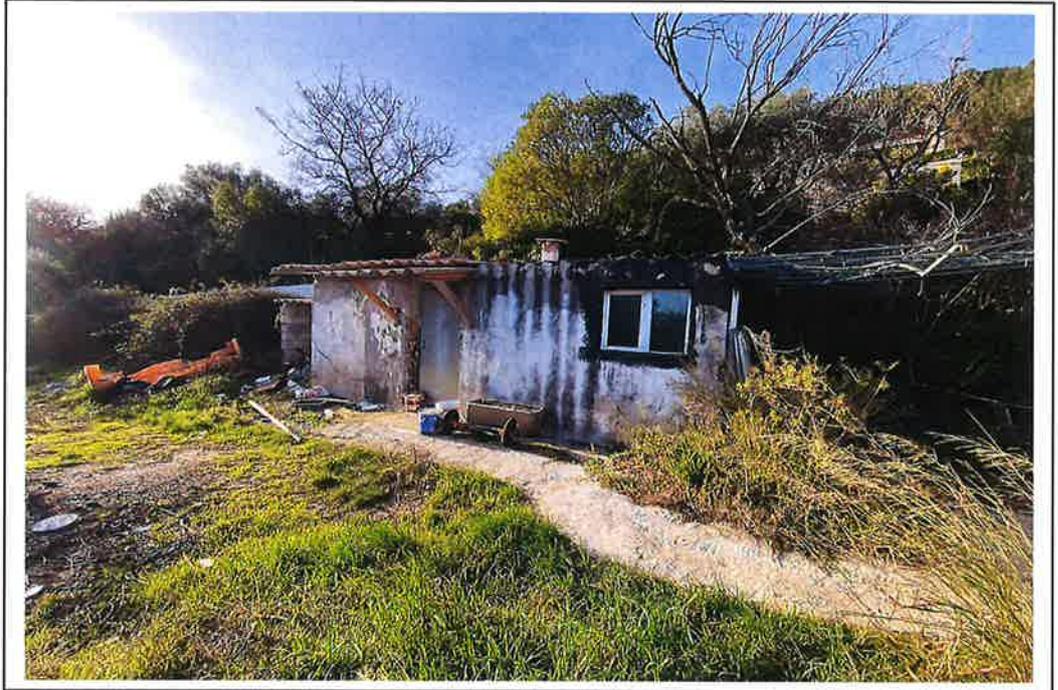
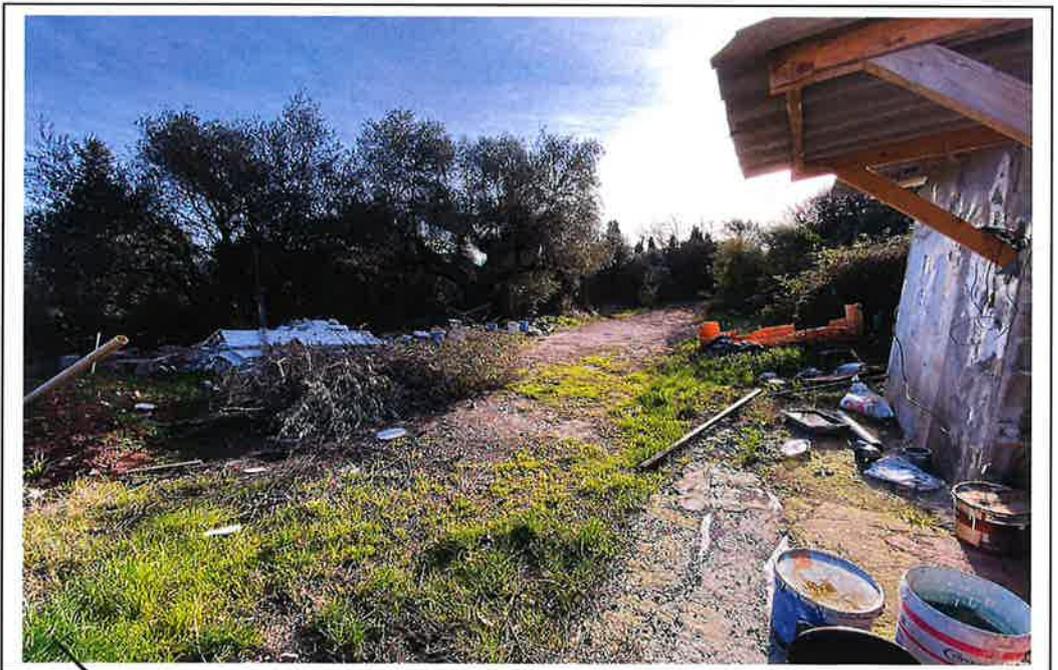
Partie Sud du terrain

Je constate que la partie Sud du terrain est en friche. Des matériaux et déchets de construction sont stockés dans ce secteur. Je constate également la présence d'un cabanon en mauvais état. Le terrain se termine en pointe à l'extrémité Sud où se situe un second accès à la propriété.

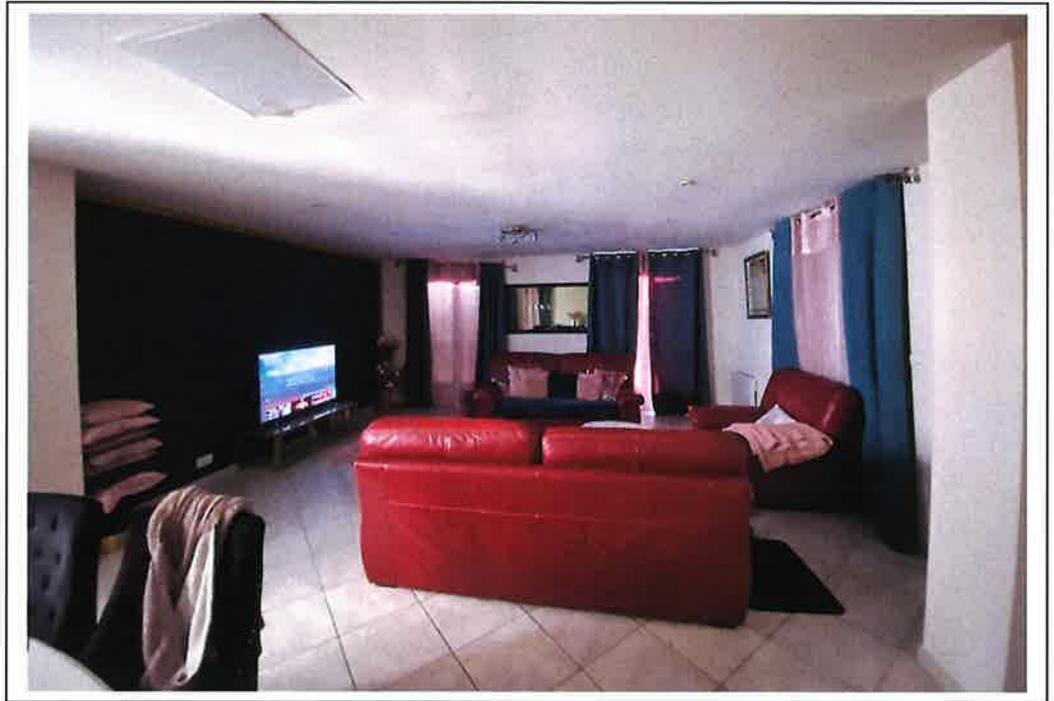
Nous pénétrons directement dans une très grande pièce principale. Celle-ci est aménagée dans sa partie Est en salle à manger et dans la partie Sud-Est en salon.

La partie Salon dispose de trois portes fenêtre donnant sur la terrasse extérieur Sud. Le tout en bon état d'entretien.

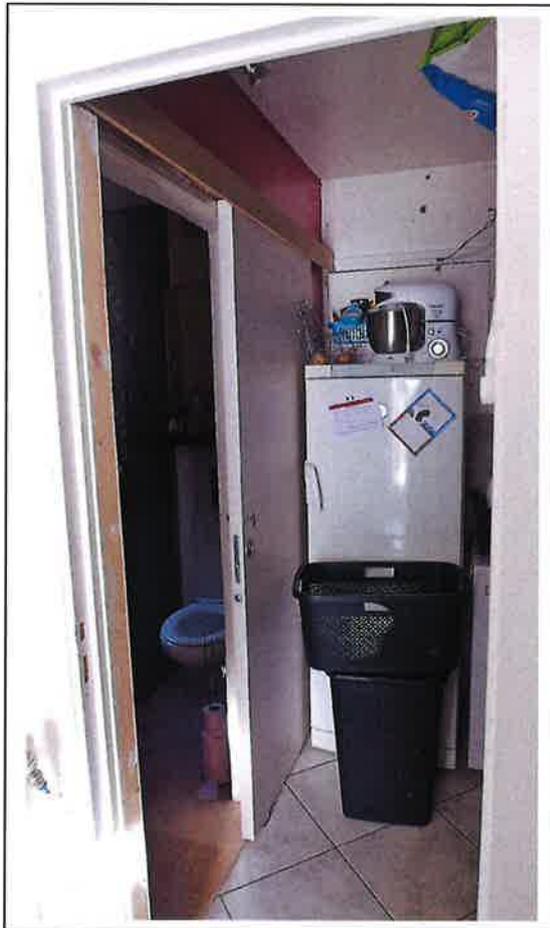
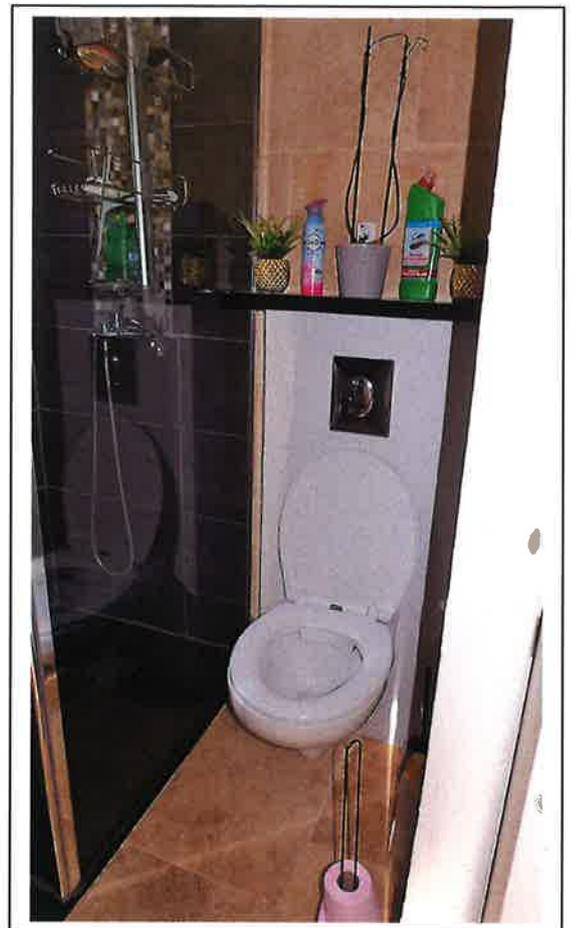
Salle d'eau et rangement

Cette salle d'eau est équipée d'une cabine de douche, d'un coin aménagé de deux étagères et vasque de lavabo et d'un w-c suspendu avec chasse encastree. Ces éléments sont en bon état.

Je constate que cette salle d'eau a été refaite à neuf.
