PROCES-VERBAL DESCRIPTIF

REQUERANTE : BANQUE POPULAIRE MEDITERRANEE

DATE : 15 SEPTEMBRE 2021

Dans un ensemble immobilier en copropriété dénommé « LE MISTRALIN » situé à LA SEYNE-SUR-MER (83500), 8 Rue Boisselin, figurant au cadastre sous les références suivantes : « Section AO, n°1195, Lieudit 2 Rue Boisselin » pour une contenance de 00 ha 01 a 84 ca,

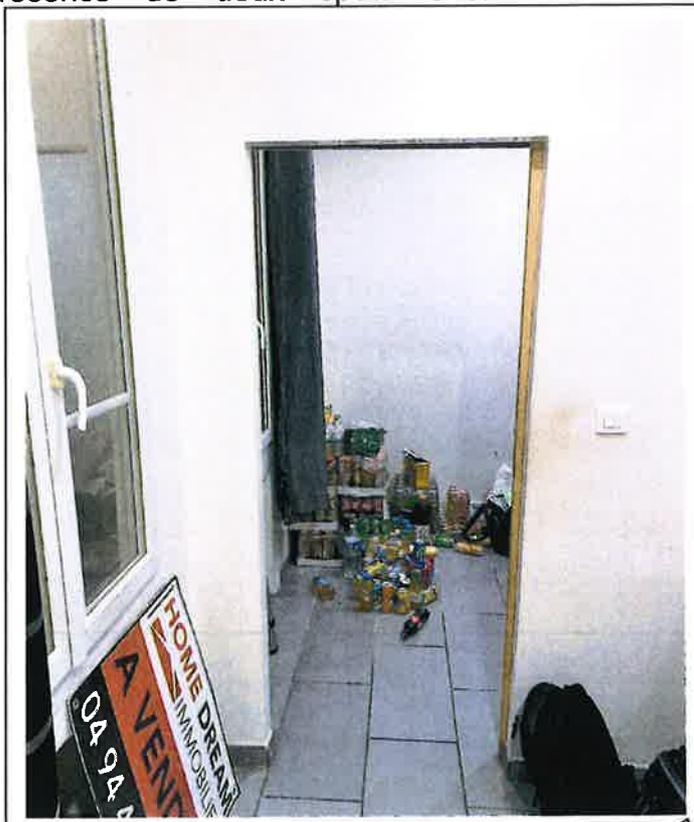
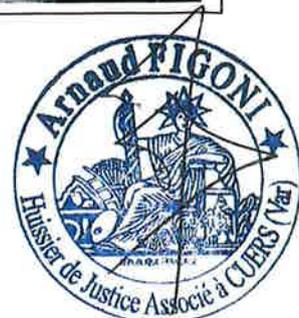
Chambre

On y accède par une porte coulissante vitrée avec films opaques, hors d'état de fonctionnement.

Les murs et le plafond sont peints dans les tons de blanc et présentent des taches. Côté Ouest présence de trous en partie inférieure, je constate des traces de moisissures en partie inférieure du mur Sud.

Le pan de mur Est est équipé d'un panneau rayonnant dont l'alimentation électrique pend au droit.

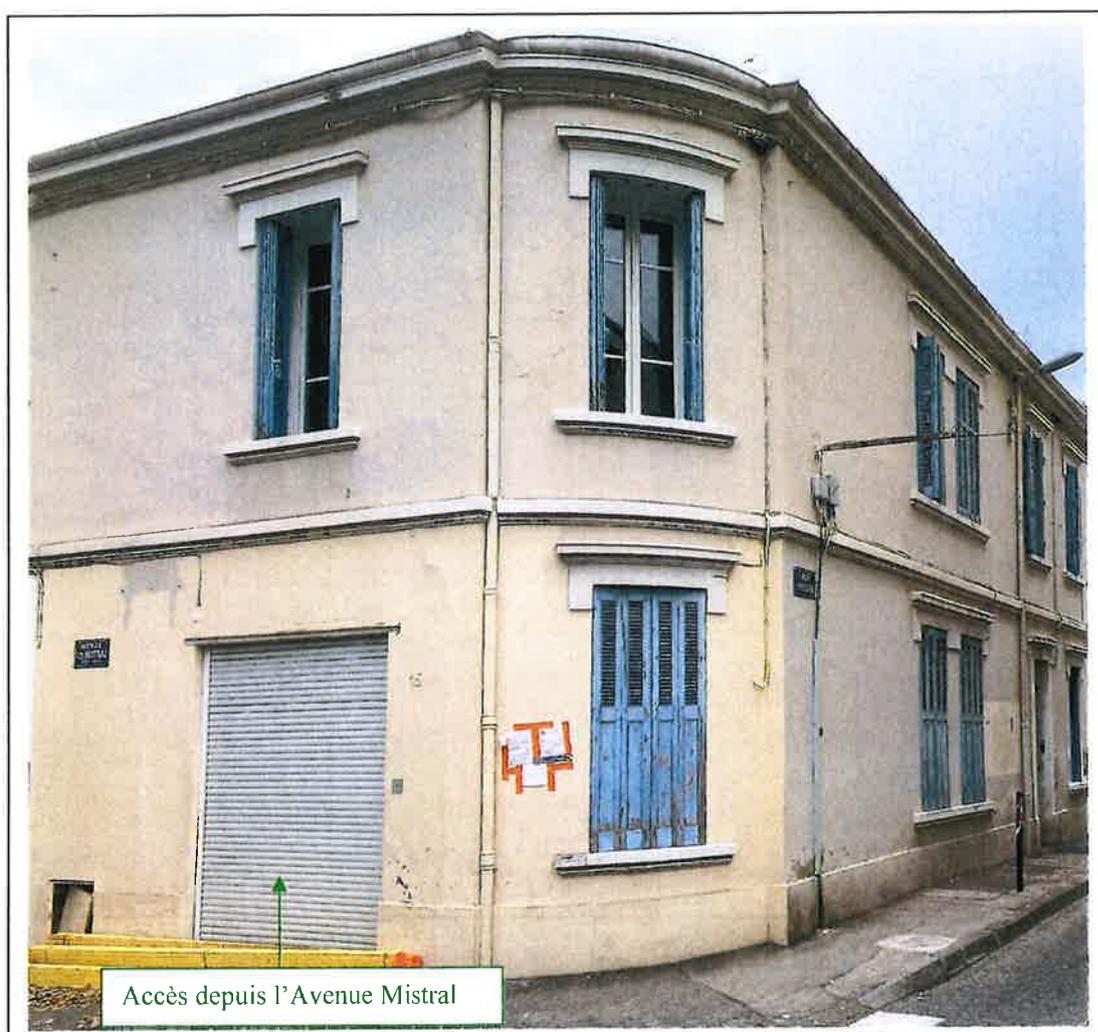
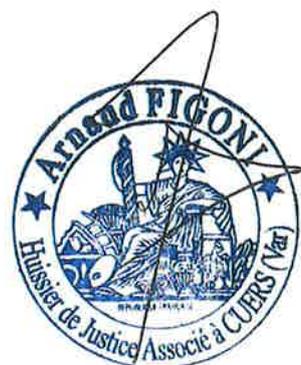
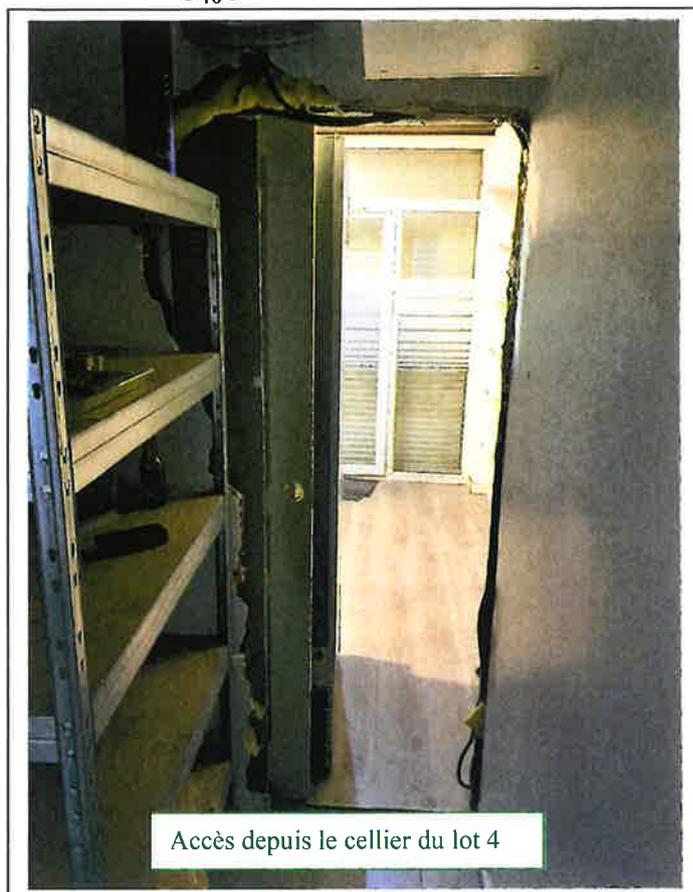
Vues générales du lot et des deux accès
